RESOLUCIÓN

POR MEDIO DE LA CUAL IMPONE UNA MEDIDA PREVENTIVA

Que el día 5 de septiembre de 2017, funcionarios de Corpoboyacá, realizaron visita técnica al predio denominado "Altamira" ubicado en la vereda Pijaos, jurisdicción del municipio de Cucaita, para verificar la presunta afectación por las actividades desarrolladas en la mina amparada por la solicitud de legalización minera No. FGL-111, donde se evidenció que continúan las presuntas infracciones. Se emitió el Concepto Técnico No. CTO-0201/17 del 14 de septiembre de 2017.

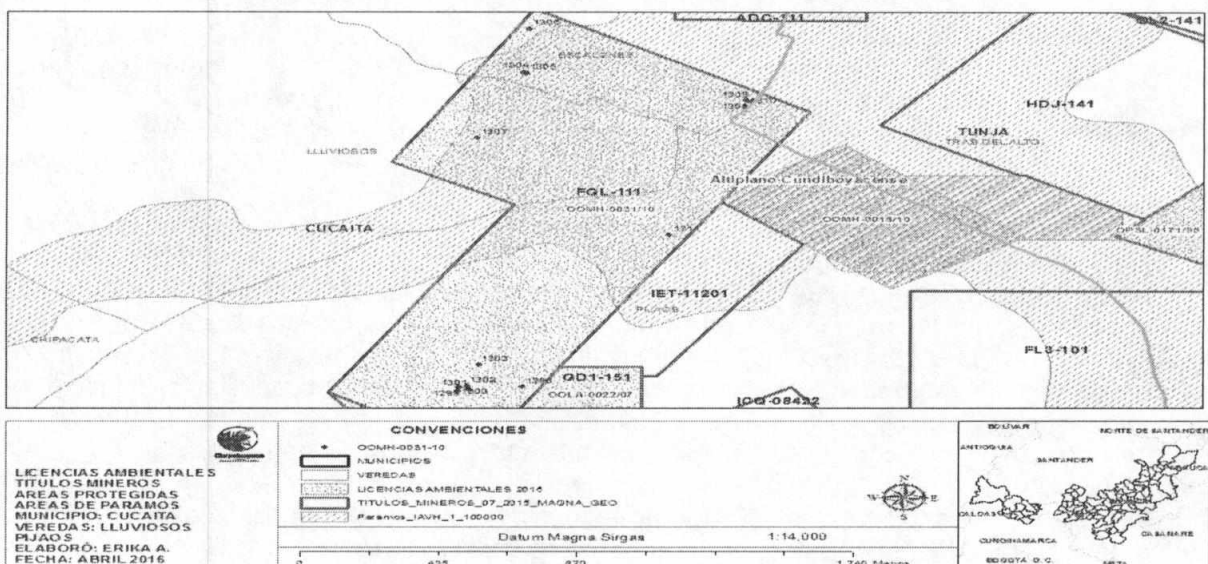
Plano 1. Georreferenciación realizada durante la visita de seguimiento

Se evidencia en el Plano 1 que se encuentra una superposición parcial del título minero con el área de páramo denominado Atiplano Cundiboyacense determinado por el IAVH a escala 1:100.000.

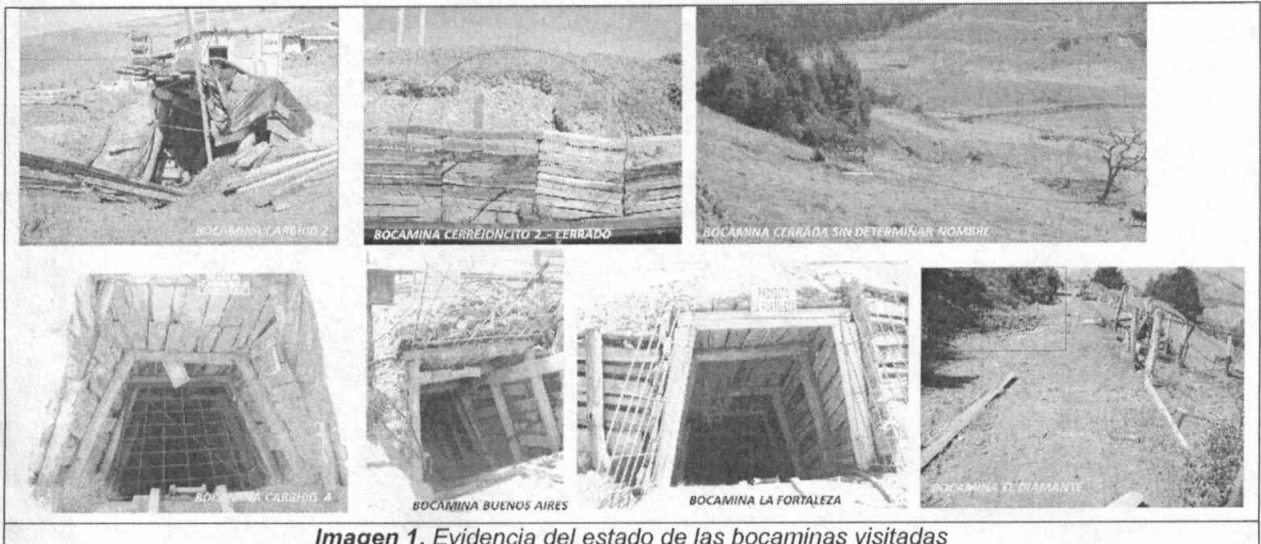
Imagen 1. Evidencia del estado de las bocaminas visitadas

Como se evidencia en la imagen 1, las bocaminas Cerrejoncito 2 y el Diamante, ya están completamente selladas las bocaminas, sin que a la fecha se evidencie en superficie presencia de subsidencias, no obstante, debido a que no se han allegado los soportes debidos que permitan tener conocimiento de los métodos empleados para el cierre de estas actividades, no se puede descartar que en un futuro se puedan presentar estas fallas.

De otra parte, en el caso de la mina NN, se evidencia aun en la zona la presencia de estériles en superficie así como de infraestructura que no ha sido desmantelada (sistema de tratamiento de aguas de mina). La mina Carbhid 4, que se informó en la visita que estaría en cierre y abandono, cuenta con una puerta que limita el acceso al túnel, sin ningún tipo de señalización informativa y preventiva.

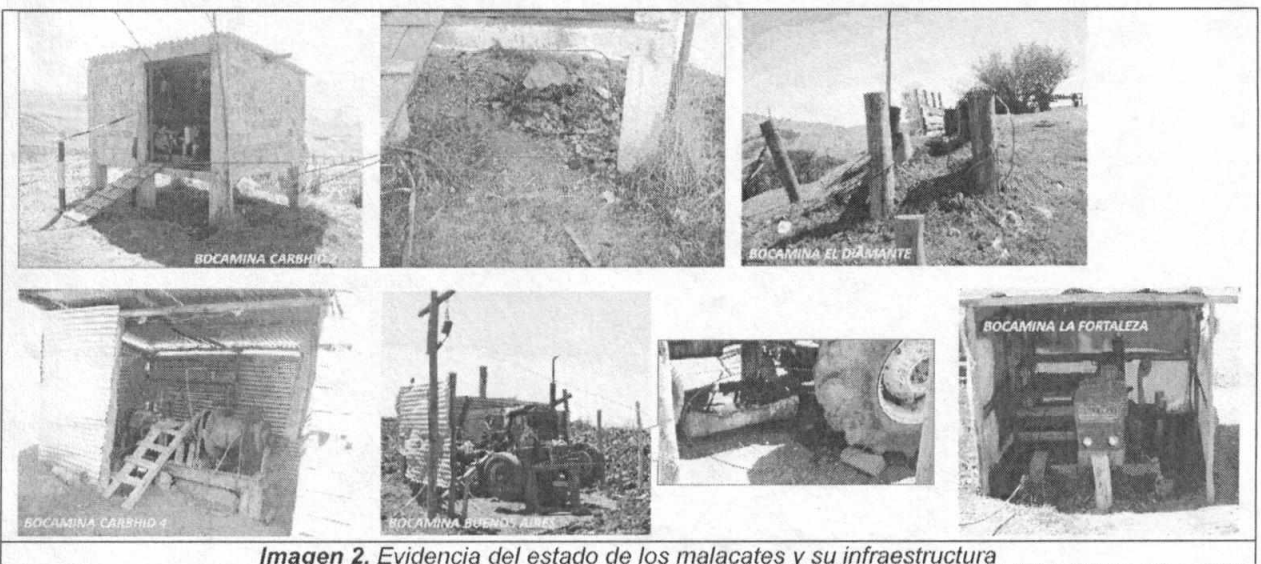
Imagen 2. Evidencia del estado de los malacates y su infraestructura

Se evidenciaron cuatro malacates con la infraestructura construida para cada uno de ellos en las bocaminas Carbhid 2, Carbhid 4, Buenos Aires y La Fortaleza; es de destacar que solo en el primero de estos se observa que se cuenta con una estructura en concreto, sin embargo, presenta fallas en su construcción que han permitido filtraciones de sustancias derivadas de hidrocarburos al suelo; así mismo, solo en el de la mina Buenos Aires no se cuenta con techo.

De otra parte, se observó que se ha realizado la desmantelación parcial del malacate de la mina El Diamante, quedando por retirar algunas estructuras en madera y el retiro adecuado del suelo que se haya contaminado con sustancias derivadas de hidrocarburos que usualmente se emplean en estos motores e infraestructuras.

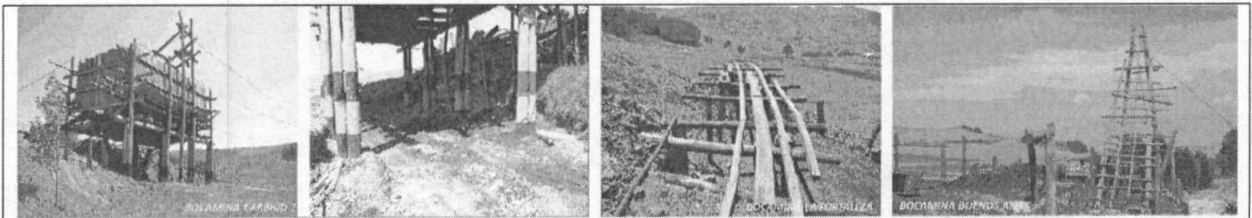
Imagen 3. Evidencia de las zonas de acopio temporal de carbón

Para acopiar el mineral extraído en cada una de las minas de forma temporal, se cuenta con tolva construida en madera en el caso de la Mina Carhid 2, la cual no cuenta con ningún tipo de medida que mitigue la dispersión de material particulado durante el descargue desde los coches hacia la estructura en mención, así como durante el tiempo que está acopiado; así mismo, se observa que en el suelo que está en la base de dicha zona, se encuentra dispuesto mineral, y no se evidencia la existencia de estructuras adecuadas para el manejo, conducción y tratamiento de las aguas de escorrentía y lluvias que puedan llegar a contacto con este mineral en la zona.

En el caso de las otras dos minas, La Fortaleza y Buenos Aires, el mineral extraído es acopiado en el suelo, donde la limitación de la zona es solamente por el uso de algunos trinchos en madera, en ninguno de los casos se observa que se cuente con medidas adecuadas para mitigar los impactos ambientales que se pueden presentar por esta actividad, tales como el aumento en la concentración de material particulado en el aire, el aumento en la cantidad de sólidos suspendidos en el agua de escorrentía, el cambio en la estética del paisaje, entre otros.

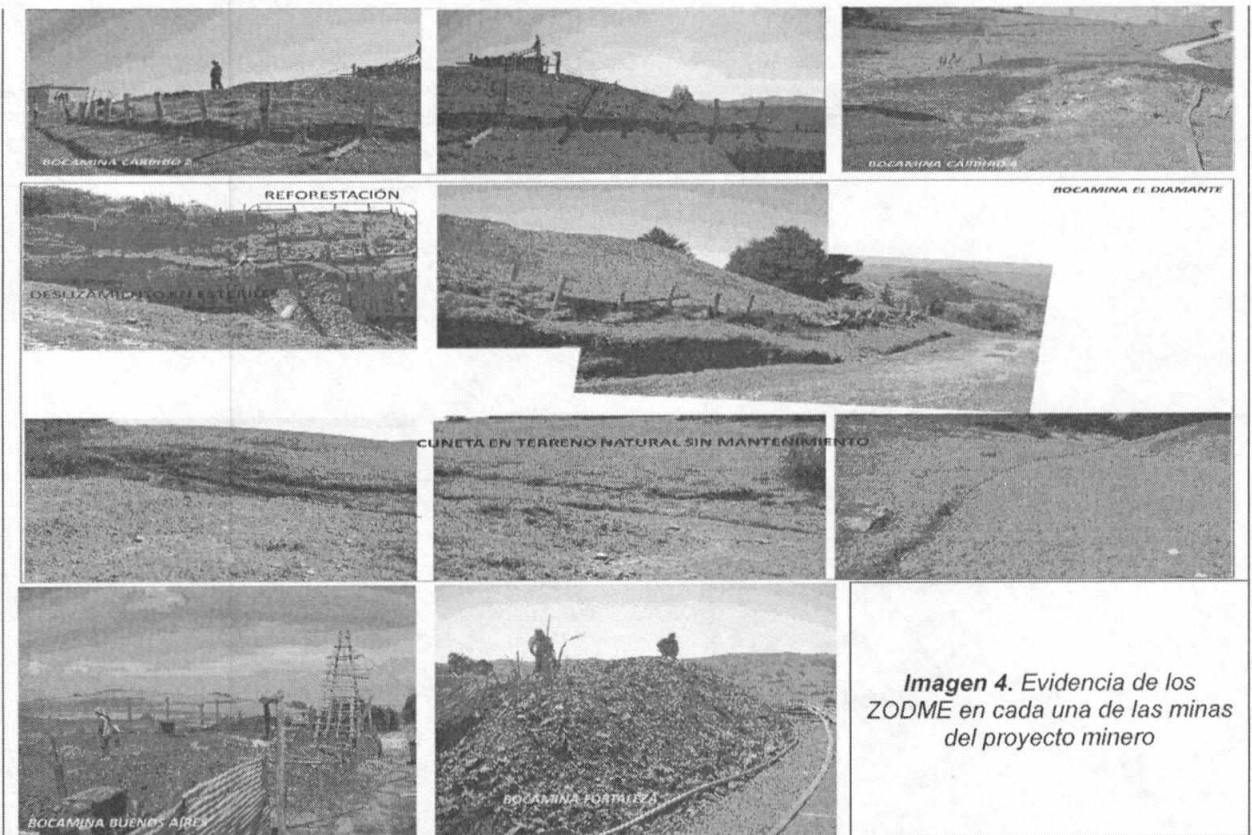
Imagen 4. Evidencia de los ZODME en cada una de las minas del proyecto minero

Estas zonas se encuentran en todas las minas visitadas, exceptuando el caso de Cerrejón 2 por lo expuesto en el numeral 2.2.1. En la totalidad de las minas se evidencia que el depósito de los estériles es por vertido libre, sin un manejo de terrazas y bermas, que permitan una estabilidad de los mismos; así mismo, no se evidencian estructuras adecuadas para el manejo, conducción y tratamiento de las aguas de escorrentía y lluvia, destacando que aun cuando en algunas de las áreas se construyeron cunetas en terreno natural, estas carecen de mantenimiento, y en otros casos, están contruidos sobre las mismos estériles.

Además, en algunas de estas áreas se observa que producto de efectos naturales, se está dando el cubrimiento de los estériles por parte de los pastos que se encuentran en la zona, sin ningún tipo de acción por parte del titular minero mas allá de dejar de depositar material en la zona. En el caso de la zona de depósito de estériles de la mina El Diamante, se hizo evidente la reforestación en una pequeña zona ubicada frente a la antigua bocamina, donde no se ha estabilizado adecuadamente y por ende, se han presentado procesos erosivos.

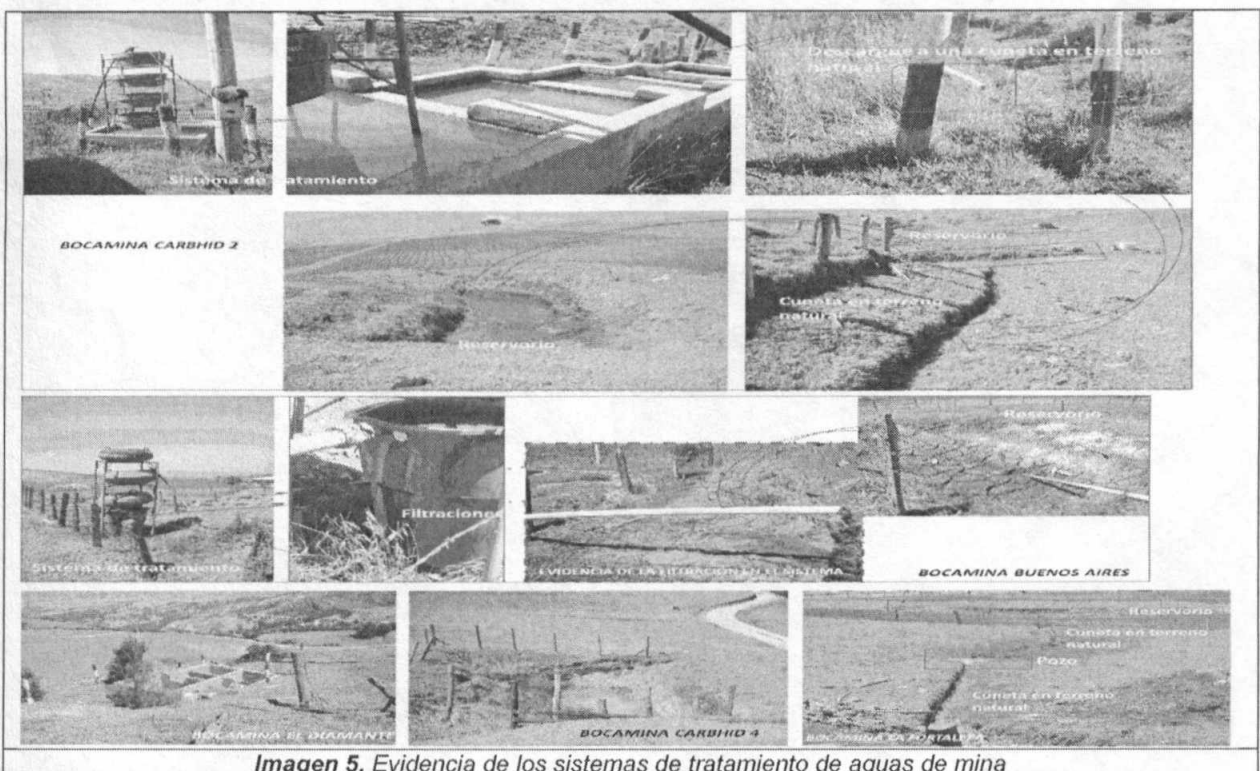
Imagen 5. Evidencia de los sistemas de tratamiento de aguas de mina

De las tres minas activas se extraen aguas de mina, contando con algún tipo de tratamiento de las aguas y en todos los casos se hace reuso de las mismas para cultivos por parte de terceros. Se evidencia en el caso del sistema de tratamiento de la mina Buenos Aires la presencia de filtraciones, que han llevado a la dispersión de las aguas sobre la zona de depósito de estériles. Además, en el caso del sistema de tratamiento de la mina La Fortaleza, se cuenta con un sistema construido en terreno natural que consta de dos cunetas, un sedimentador y un reservorio, así que puede estar presentando una filtración de las aguas en la zona, sin un tratamiento previo adecuado.

Para las minas en cierre y abandono cuenta aún con los sistemas construidos, que para el caso de la mina NN y del Diamante, son estructuras en concreto, mientras que para la mina Carhid 4 es tan solo un pozo en terreno natural que está parcialmente encerrado con postes en madera y alambre de púas, sin ningún tipo de señalización informativa ni preventiva.

A la fecha no se han allegado a la corporación los resultados de análisis fisicoquímicos de las aguas de mina antes y después del tratamiento, en los que se permita verificar que los sistemas construidos son eficientes.

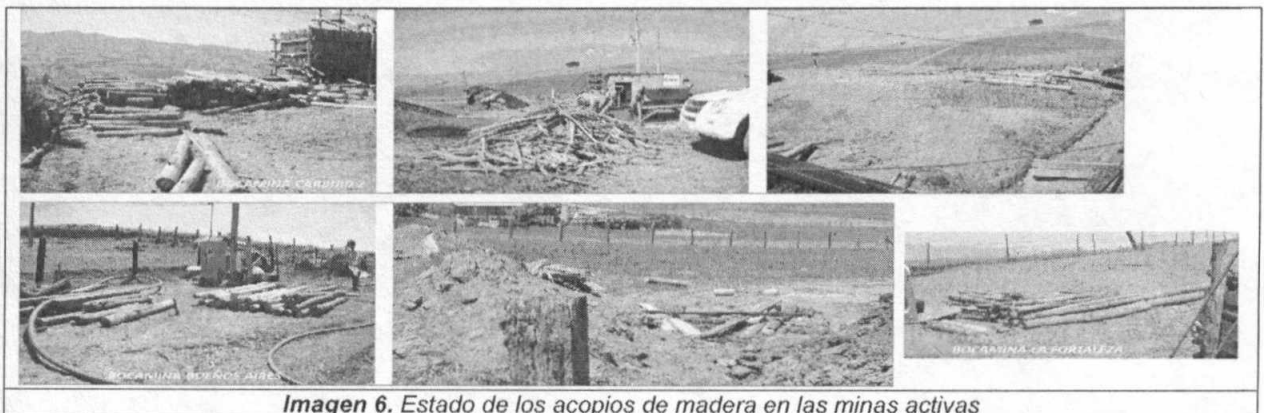
Imagen 6. Estado de los acopios de madera en las minas activas

Dentro del recorrido realizado se evidenció que tan solo en los proyectos mineros activos se cuenta con madera acopiada, tanto nueva como ya extraída de los mantenimientos y de los residuos de la misma. Es un común denominador en las tres minas que se carece de una señalización y delimitación adecuada, además de un orden adecuado para cada un de los cortes de madera, así como de sus residuos, observándose dispersos por varias partes del patio de maniobras.

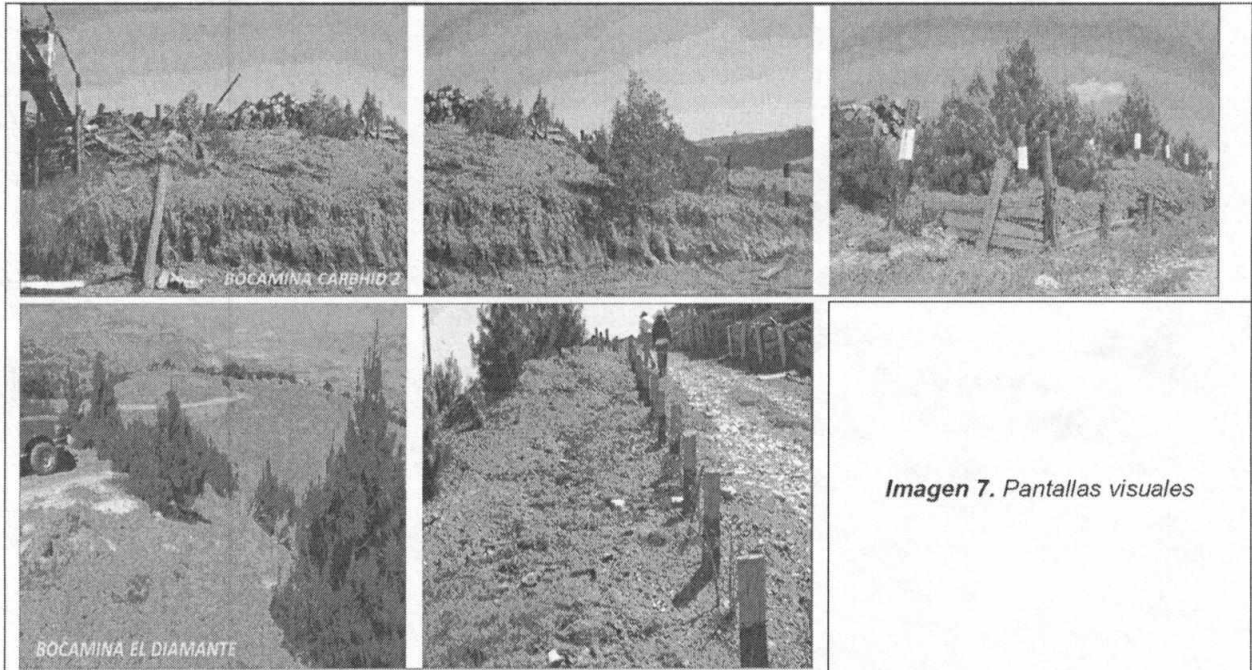
Imagen 7. Pantallas visuales

Se observó en tan solo dos de los proyectos mineros la siembra de pantalla visual, en las cuales se emplearon principalmente pinos, para las primeras siembras y se han mezclado con algunos individuos de plántulas nativas que están en prendimiento, por lo que se evidencia un alto índice de mortalidad. Es de especificar que una de las minas con esta pantalla (El Diamante) está en etapa de cierre y abandono.

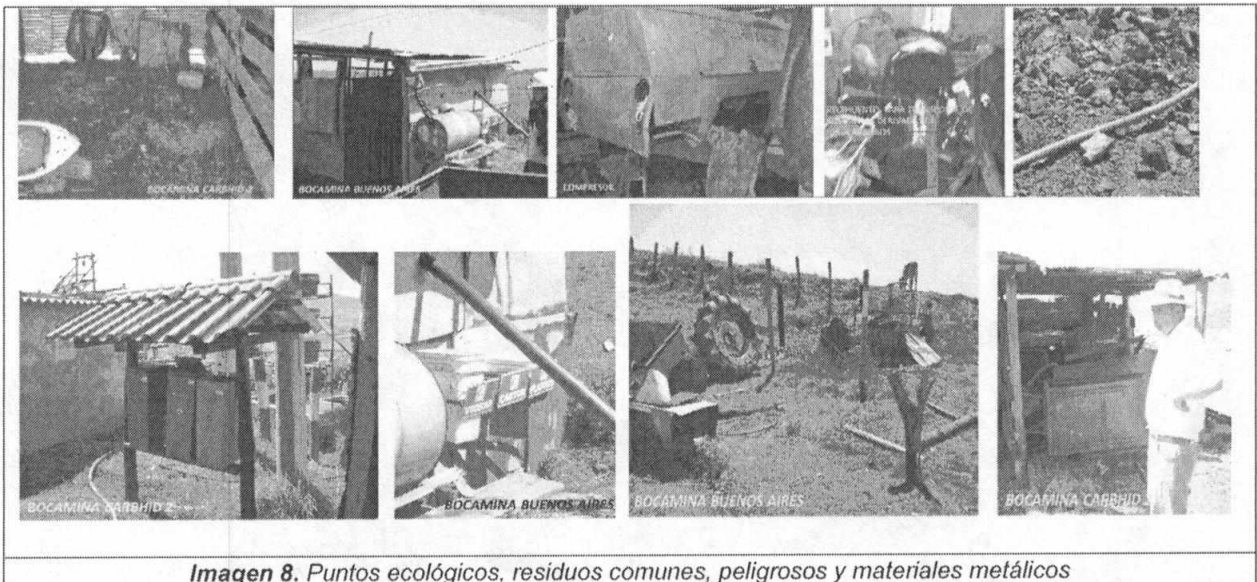
Imagen 8. Puntos ecológicos, residuos comunes, peligrosos y materiales metálicos

En el recorrido realizado se encontró que en dos de las tres labores mineras activas (Carbhid 2 y Buenos Aires) cuentan con un punto ecológico en cada uno; sin embargo, se observaron algunos residuos dispersos por la zona, tanto comunes como peligrosos. Además de esto, no se cuenta con zonas adecuadas para el acopio de las sustancias tales como lubricantes, aceites y/o combustibles, que se encuentran dispuestas en diferentes zonas sin ningún tipo de medida de contención en caso de derrames.

Con relación a los materiales ferrosos y no ferrosos, se observó que en la mina Carbhid 2 se cuenta con un área delimitada y con techo, no obstante se observaron algunos artefactos dispersos en la zona del patio de maniobras. En el caso de la mina Buenos Aires, los elementos metálicos están dispersos por la zona sin ningún orden ni medida preventiva que limite su oxidación y afectación al suelo.

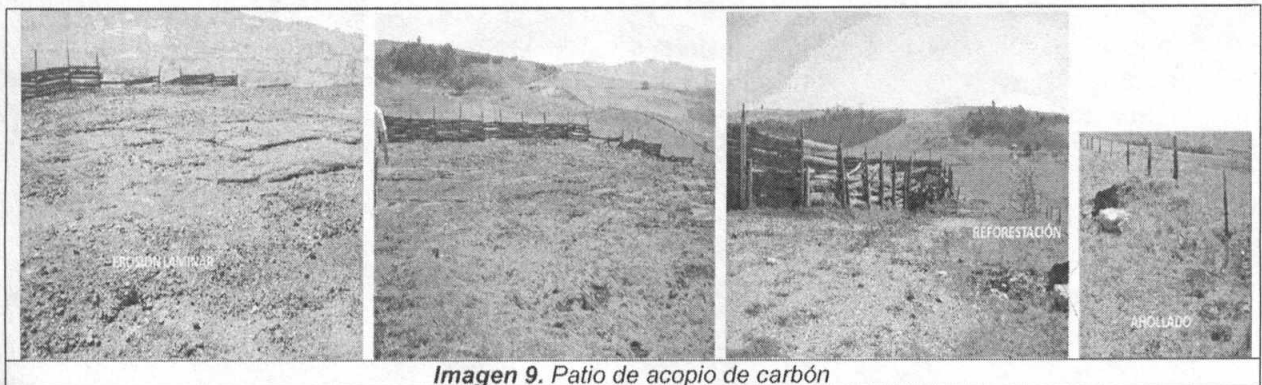
Imagen 9. Patio de acopio de carbón

Como se mencionó en el numeral 2.2.1 de presente informe, donde se encontraba la bocamina Cerejoncito 2, se estableció un patio de acopio de carbón, el cual a la fecha de la visita de seguimiento no estaba en uso, sin embargo, no se ha realizado la recuperación morfológica y paisajística de la zona, así como tampoco se cuenta con medias de manejo para los impactos generados por el mineral que se ha dejado dispuesto en la superficie, los cuales son evidentes al observarse la formación de surcos en la zona, así como el cambio en la estética del paisaje.
