Capitulo XI

Problemática Ambiental

Paola Ricaurte Ayala

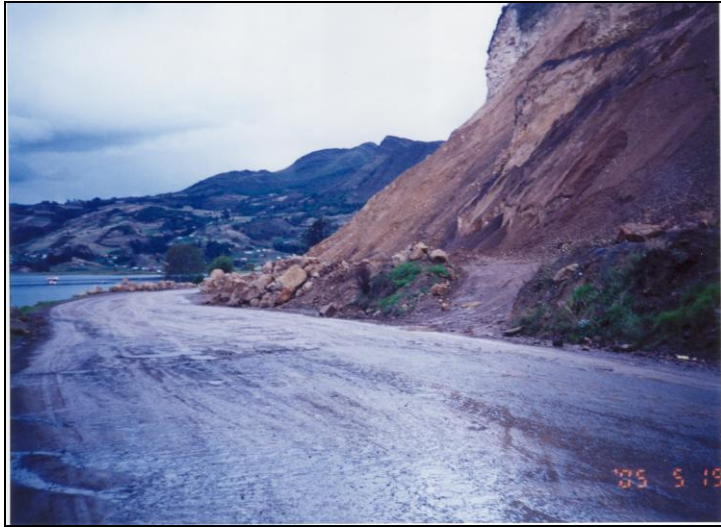
Anexo. 1. Vista de Cantera. Municipio de Aquitania

- Pérdida de fauna y flora por el uso inadecuado de productos químicos utilizados en los diferentes cultivos.
- Pérdida de las coberturas boscosas causado por la deforestación generada en parte por los incendios forestales que ocurren en épocas de verano, por la falta de control a la industria maderera, por la explotación ganadera y por el manejo inadecuado de las canteras (ver Anexo 1 y 2)

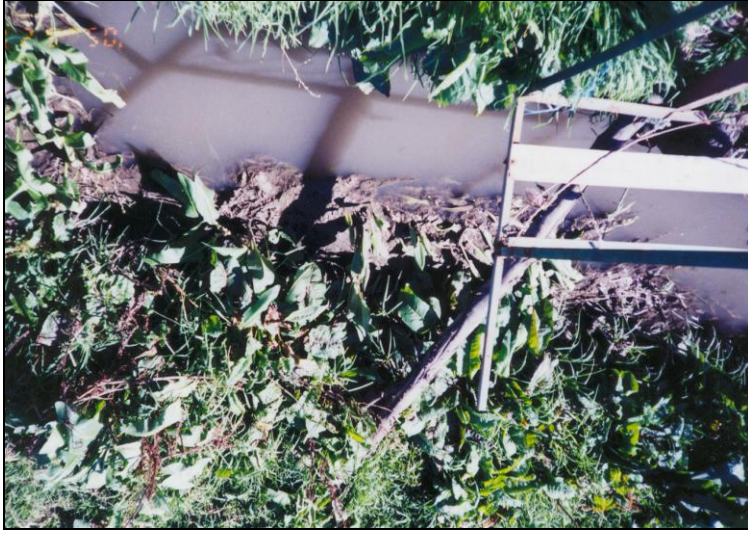
- Contaminación del recurso hídrico generado por la falta de planta de tratamiento de aguas residuales⁴. En términos generales, las aguas residuales generadas dentro de la cuenca, son evacuadas en las quebradas o ríos, llegando al lago de Tota. (ver anexo 3)

Las manzanas que no están conectadas al sistema de alcantarillado descargan las aguas residuales a la quebrada El Mugre que atraviesa el área urbana del municipio, ocasionando el deterioro de esta fuente y la contaminación de sus aguas, que finalmente van a desembocar en el Lago de Tota, esto genera alteraciones en la calidad de la fuente, vectores, produce olores desagradables y afecta el ambiente natural. (Ver Anexo 6). Cabe anotar que a lo largo de la quebrada se encuentran cultivos de cebolla larga, los cuales son regados en épocas de verano con esta agua, que podría causar alteraciones en la calidad de este cultivo.

Anexo 3. Quebrada el mugre. Contaminación hídrica

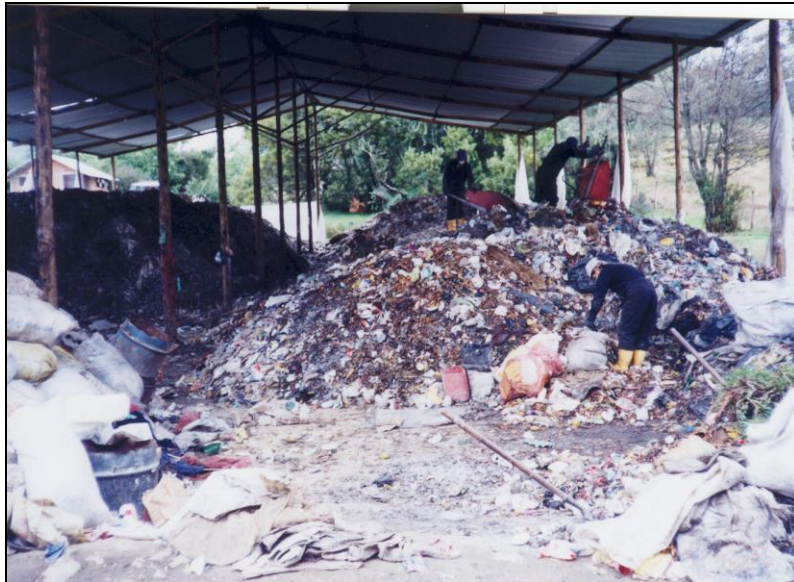
Anexo 4. Bioplanta.

2 Se identifica como una actividad de manejo ambiental importante el establecimiento de la Bioplanta, la cual recoge los residuos generados en las áreas rurales de los municipios de Aquitania, Cuitiva y Tota, y ellos son convertidos (compostaje) y vendidos al municipio de Sogamoso y Duitama. En un futuro la bioplanta tiene como objetivo establecer infraestructura para el compostaje de la elodea y de los residuos de la cebolla. (ver anexos 4 y 5)

Esta bioplata genera la menor cantidad de impactos (lixiviados) puesto que, al tratar los residuos orgánicos, estos son volteados constantemente evitando al máximo la contaminación de los suelos y de las aguas superficiales.

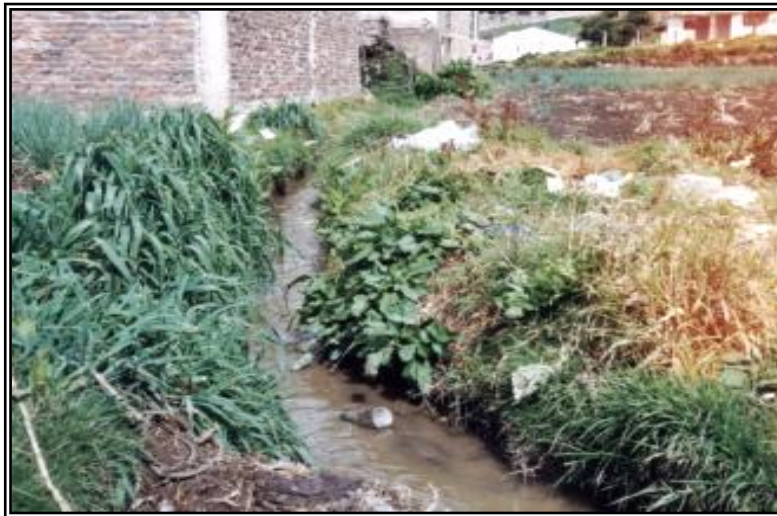
Anexo 6. Quebrada el Mugre aguas abajo de vertimientos de agua residual

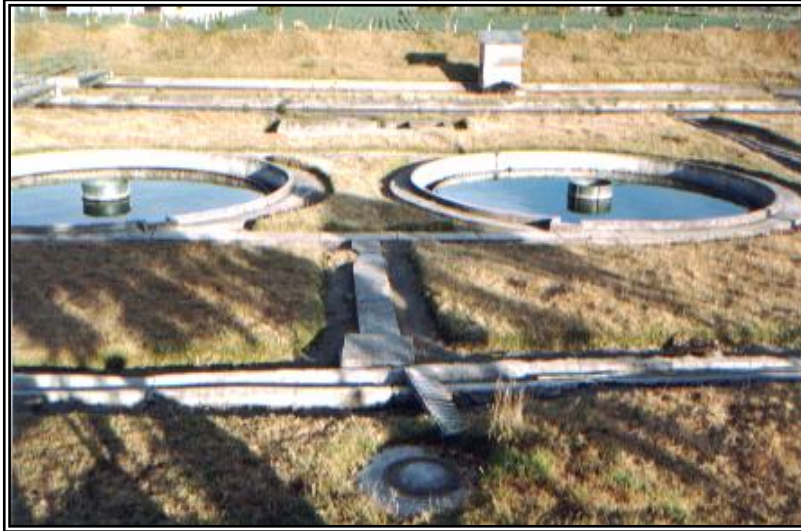
- **Sedimentadores**

Aquitania cuenta con la infraestructura de la planta de tratamiento de aguas residuales, pero no esta en funcionamiento. Esta planta de tratamiento consta de la siguiente infraestructura:

- **Planta de Tratamiento.** Se encuentra ubicada en la vereda el Cajón, es una estructura sobre superficie de terreno y está conformada por las siguientes estructuras: (Véase Anexo 7)
 - Cuenta con una cámara de quietamiento a la entrada del sistema y posee un vertedero triangular que cumple la función de medición de caudales y un rebose de excesos con tubería de desagüe de PVC de Ø 4".

- La inoperancia de la Planta de Tratamiento de Aguas Residuales del Municipio de Aquitania, genera una mayor presencia de contaminantes que llegan a las fuentes hídricas.

Anexo 7. Planta de Tratamiento de Aguas Residuales

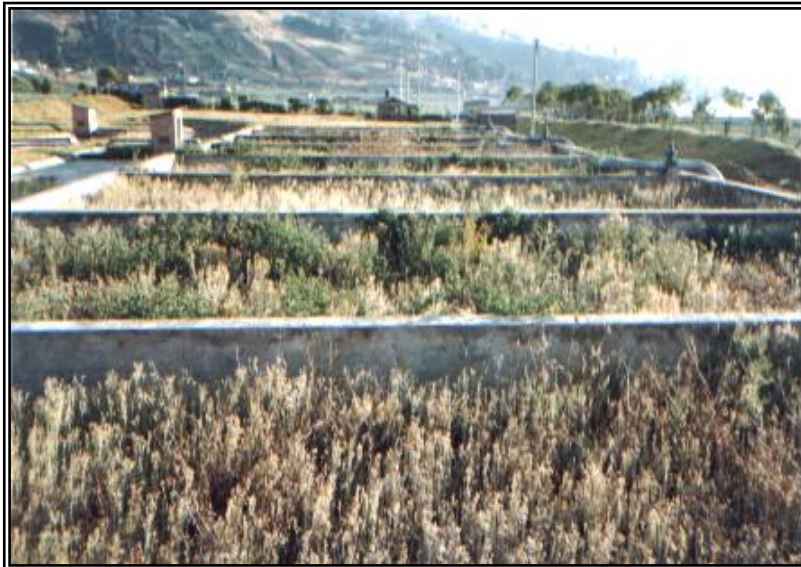
- **Lechos de Secado de Lodos**

- Esta estructura está seguida por un canal de distribución que conduce el agua hacia cuatro filtros a través de pasamuros por una tubería de PVC de $\varnothing 4''$.
- Los filtros de cámara ascendente, tienen un nivel máximo de 3.67 m y un mínimo de 3.10 m, están compuestos por un falso fondo en viguetas prefabricadas en A, se encuentran 11 orificios de $\varnothing \frac{1}{2}''$. El lecho filtrante en sentido ascendente está constituido por una primera capa de grava de 0.25 m, de diámetros desde $\frac{1}{4}$ hasta 2'', seguida por una capa de arena de 0.20 m con diámetros entre 0.50 y 0.55 mm, la siguiente capa es de antracita de 0.45 m y diámetros entre 0.80 y 1.10 mm. Tiene una tubería para lavado en PVC de $\varnothing 4''$ y un paso directo al tanque de almacenamiento en tubería de hierro galvanizado de $\varnothing 4''$.
