PORH LAGO DE TOTA

Formulación del Plan de Ordenamiento del Recurso Hídrico - PORH del Lago de Tota y Ríos Tobal, Olarte, Hatolaguna y Las Quebradas La Mugre y Los Pozos

Documento: INFORME DE MONITOREO DE SEDIMENTOS EN EL LAGO DE TOTA

CONSORCIO
PORH
LAGO DE TOTA 21

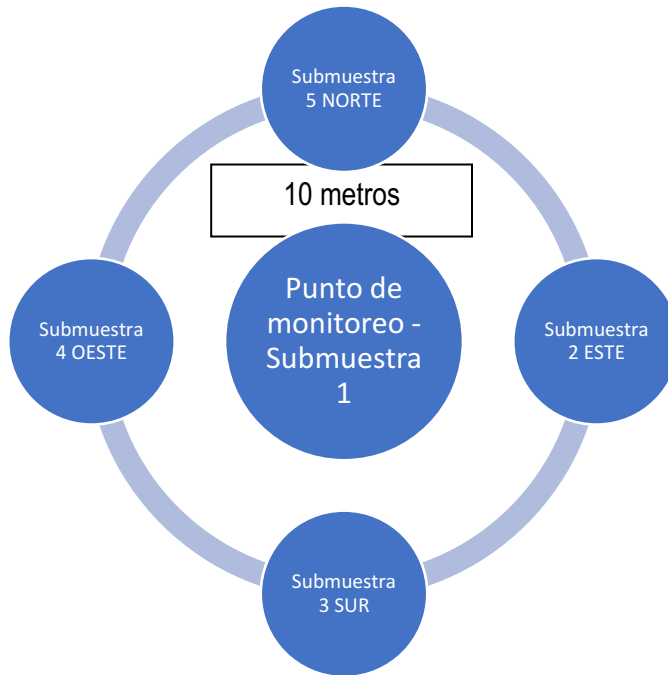
Figura 1. Esquema para toma de muestras matriz de sedimentos.

La gráfica anterior representa la toma de muestras de tipo compuesta con que se realizaron los análisis para la matriz de sedimento, así las cosas, la metodología plantea una composición de 5 submuestras en cada punto de monitoreo, de tal forma que se vea representada en la muestra final la dinámica de un área específica en cada punto con un radio variable entre cada submuestra según permitieron las condiciones en campo y que permitan abarcar los cuatro puntos cardinales.

La toma de muestra se realizó en cada punto definido mediante el lanzamiento de la draga desde la lancha en cada coordenada relacionada como submuestra, para luego componer una sola muestra por punto de monitoreo enviada a análisis de laboratorio.

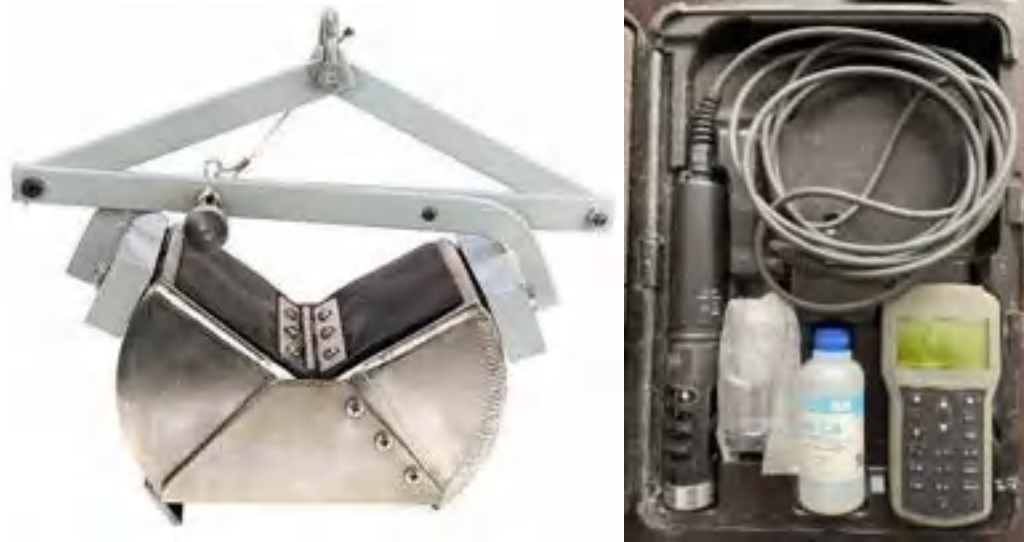
Figura 2. Equipos utilizados en la actividad de campo.

Los materiales que se utilizaron en la actividad de campo son: Draga de recolección de sedimentos y equipo multiparamétrico para medición de parámetros in situ en aguas.

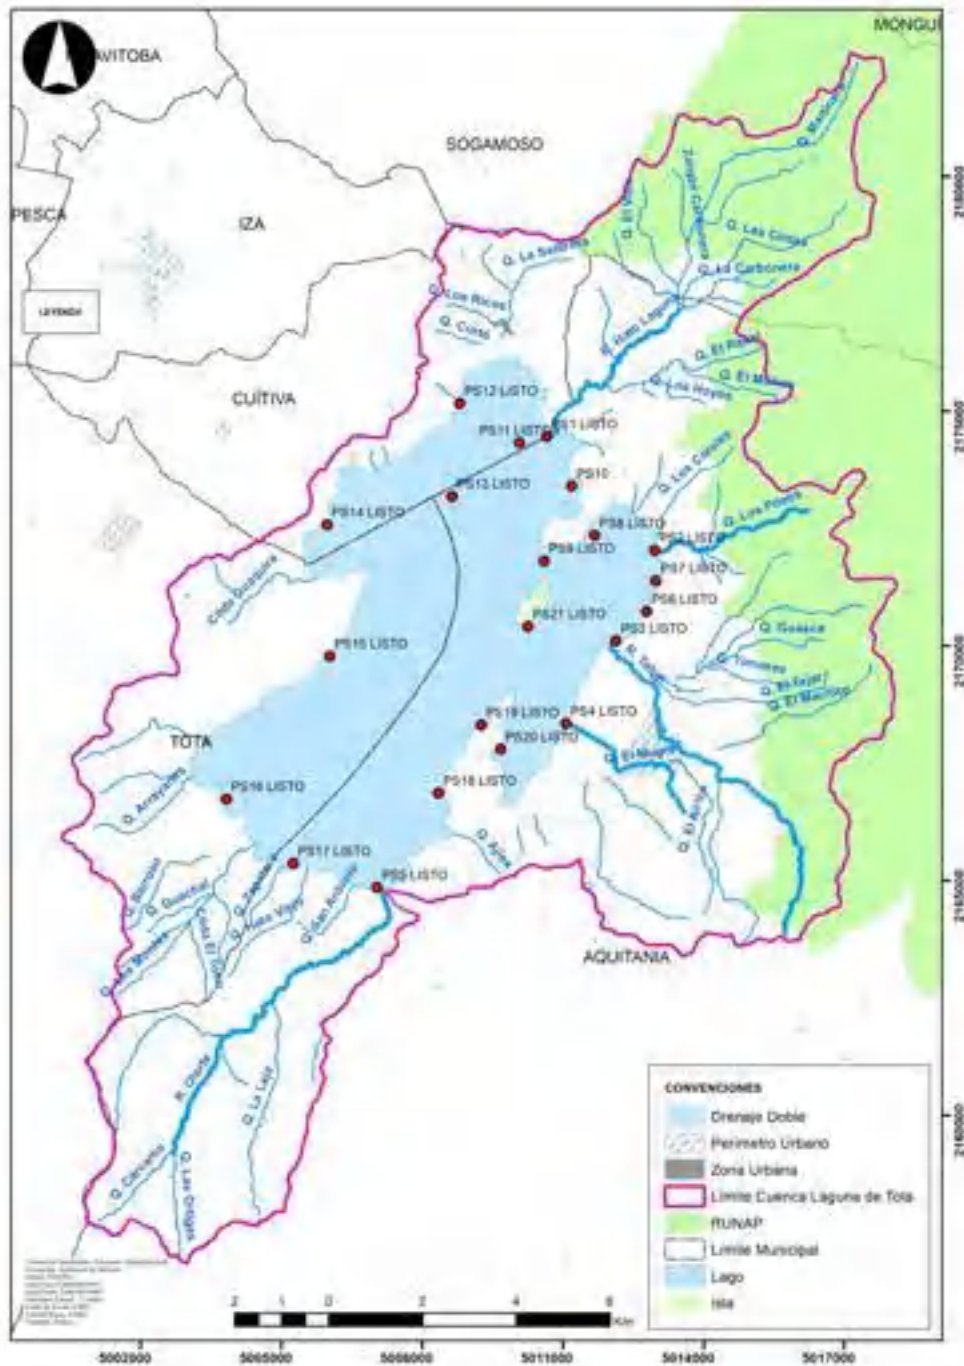
Figura 3. Puntos de monitoreo de sedimentos definidos para el PORH Lago de Tota.

En la figura anterior se evidencia la espacialización geográfica de los puntos de monitoreo dentro de la zona de estudio. Además, se evidencia como representativamente se cubre toda el área con puntos de monitoreo de tal forma que el estudio tenga una importancia y una representatividad en todo el territorio.

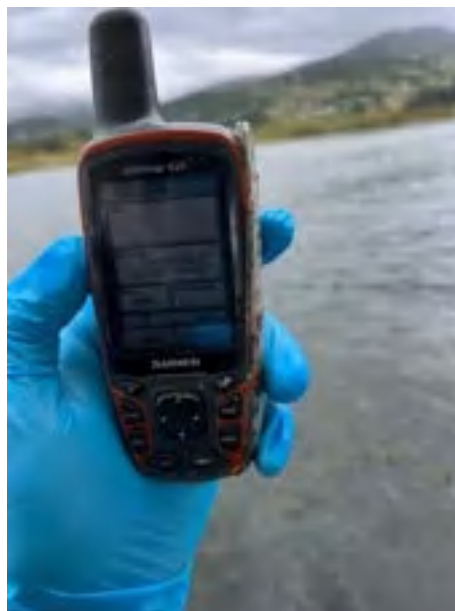
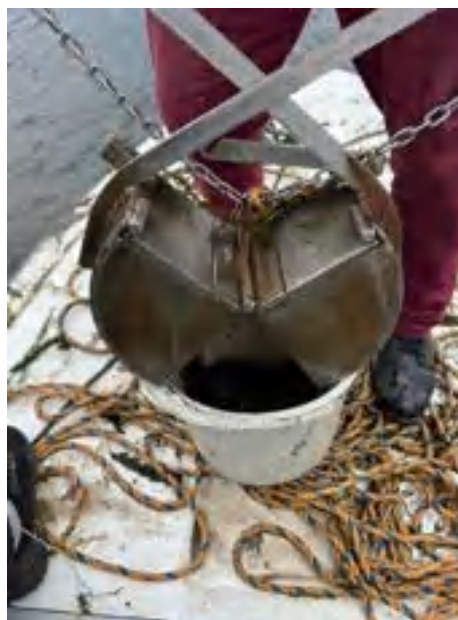
FOTOGRAFÍAS PUNTO DE MONITOREO

COD. PUNTO	PS 1
ÁREA DE INFLUENCIA	Lago de Tota
CUERPO DE AGUA	Lago de Tota
UBICACIÓN	Aquitania, Boyacá
COORDENADAS	N: 2174461 E: 5010659
FECHA Y HORA	19 de octubre de 2023 13:00
ALTURA SOBRE EL NIVEL DEL MAR	3038 m.s.n.m.
DESCRIPCIÓN/OBSERVACIÓN	
<p>Punto de monitoreo ubicado en el cuerpo léntico del Lago de Tota, en la desembocadura del Río Hatolaguna al Lago. Con una temperatura del agua de 14,09 °C en promedio y 16,40 °C de aire, se presentaron vientos de 1,4 m/s al momento del muestreo, no se presentan lluvias en días anteriores al muestreo, con nubosidad de 5/8, sedimento de fondo de tipo arcilloso, no se perciben objetos flotantes u obstáculos, se realiza muestreo compuesto de 5 submuestras. El punto presenta una profundidad de 2 metros perteneciente a zona fótica. Al momento de la toma de la muestra se presentan condiciones atmosféricas con 74,3% de humedad relativa y una temperatura a punto de rocío de 11,78°C.</p> <p>Los parámetros tomados in situ se relacionan a continuación: pH: 7,42 unidades; CE: 117 µS/cm; OD: 3,43 mg O₂/l.</p>

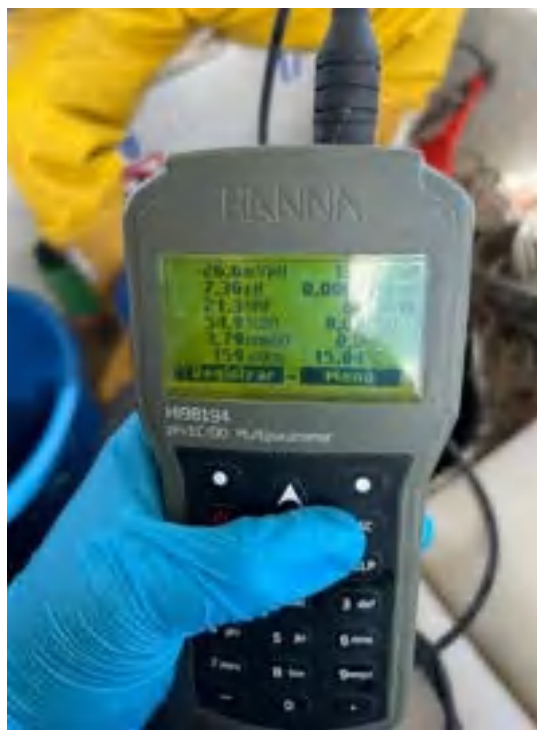
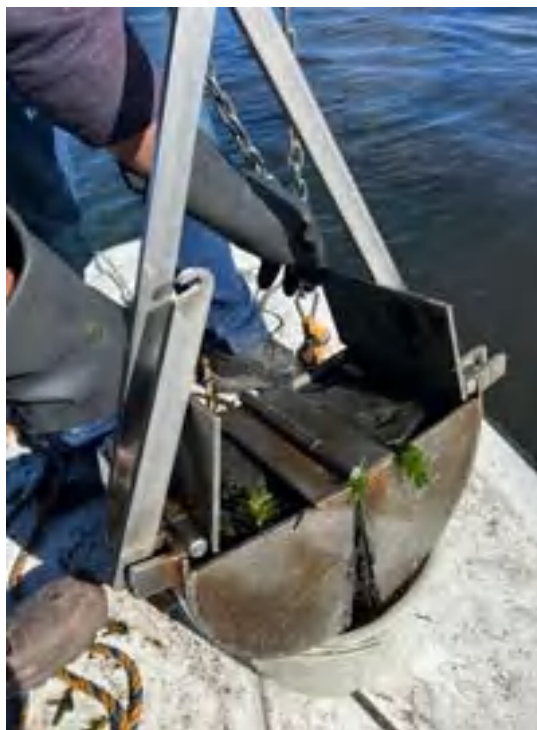
FOTOGRAFÍAS PUNTO DE MONITOREO

COD. PUNTO	PS4
ÁREA DE INFLUENCIA	Lago de Tota
CUERPO DE AGUA	Lago de Tota
UBICACIÓN	Aquitania, Boyacá
COORDENADAS	N:2168348 E:5011075
FECHA Y HORA	23 de octubre de 2023 9:00
ALTURA SOBRE EL NIVEL DEL MAR	3037 m.s.n.m.
DESCRIPCIÓN/OBSERVACIÓN	
<p>Punto de monitoreo ubicado en el cuerpo léntico del Lago de Tota, en la desembocadura de la Quebrada La Mugre sector La Custodia. Con una temperatura del agua de 15,83°C en promedio y 16,50 °C de aire, se presentaron vientos de 1,5 m/s al momento del muestreo, no se presentan lluvias en días anteriores al muestreo, con nubosidad de 1/8, sedimento de fondo de tipo arcilloso, no se perciben objetos flotantes u obstáculos, se realiza muestreo compuesto de 5 submuestras. El punto presenta una profundidad de 2 metros perteneciente a zona fótica. Al momento de la toma de la muestra se presentan condiciones atmosféricas con 67,6% de humedad relativa y una temperatura a punto de rocío de 10,44 °C.</p> <p>Los parámetros tomados in situ se relacionan a continuación:</p> <p>pH:7,31 unidades; CE 145,8: $\mu\text{S/cm}$; OD: 3,42 $\text{mg O}_2/\text{l}$.</p>

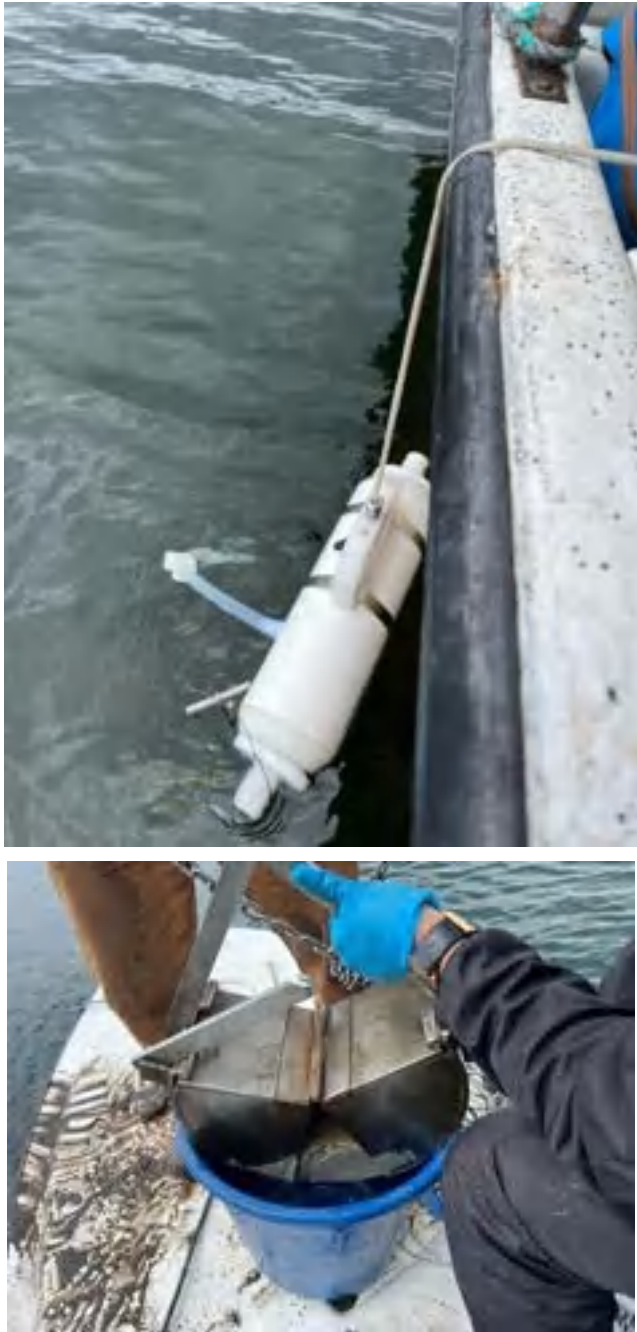
COD. PUNTO	PS6	FOTOGRAFÍAS PUNTO DE MONITOREO

ÁREA DE INFLUENCIA	Lago de Tota	
CUERPO DE AGUA	Lago de Tota	
UBICACIÓN	Aquitania, Boyacá	
COORDENADAS	N: 2170732 E: 5012791	
FECHA Y HORA	17 de octubre de 2023 12:00	
ALTURA SOBRE EL NIVEL DEL MAR	3038 m.s.n.m.	
DESCRIPCIÓN/OBSERVACIÓN		
<p>Punto de monitoreo ubicado en el cuerpo léntico del Lago de Tota, cerca de la bocatoma del acueducto municipal de Aquitania-Sector Santa Inés. Con una temperatura del agua de 13,92 °C en promedio y 17,48 °C de aire, se presentaron vientos de 1,3 m/s al momento del muestreo, no se presentan lluvias en días anteriores al muestreo, con nubosidad de 2/8, sedimento de fondo de tipo arcilloso, no se perciben objetos flotantes u obstáculos, se realiza muestreo compuesto de 5 submuestras. El punto presenta una profundidad total de 11,5 metros, de los cuales 7,2 metros pertenecen a zona fótica y 4,3 metros a zona afótica. Al momento de la toma de la muestra se presentan condiciones atmosféricas con 71,8% de humedad relativa y una temperatura a punto de rocío de 12,3 °C.</p> <p>Los parámetros tomados in situ se relacionan a continuación:</p> <p>pH: 7,96 unidades; CE: 115,6 µS/cm; OD: 2,80 mg O₂/l.</p>

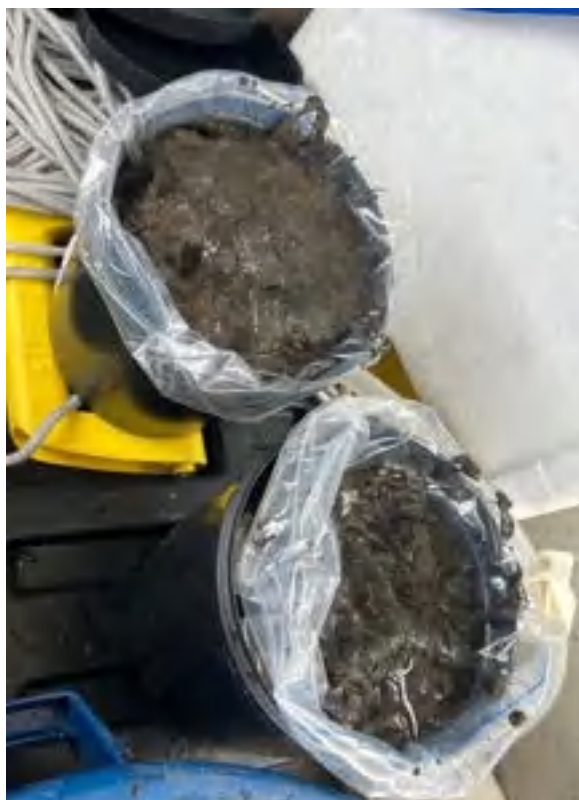
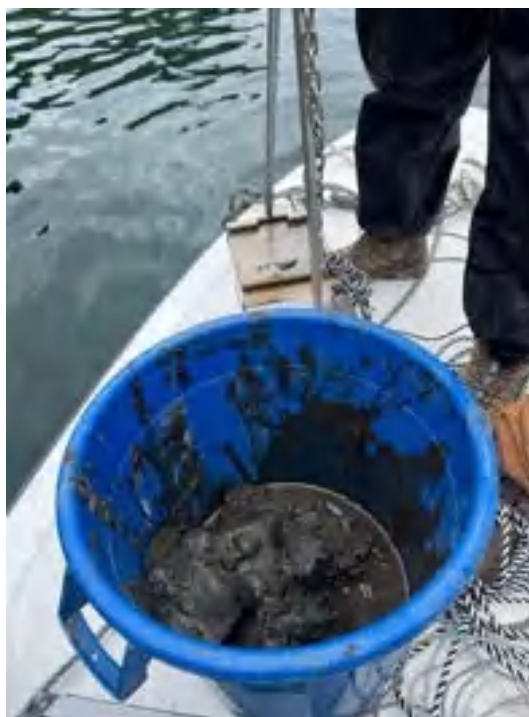
FOTOGRAFÍAS PUNTO DE MONITOREO

Punto de monitoreo ubicado en el cuerpo léntico del Lago de Tota, ubicado en cercanía de criadero de truchas sector Santa Inés. Con una temperatura del agua de 13,40 °C en promedio y 15,96 °C de aire, se presentaron vientos de 1,1 m/s al momento del muestreo, no se presentan lluvias en días anteriores al muestreo, con nubosidad de 4/8, sedimento de fondo de tipo arcilloso, no se perciben objetos flotantes u obstáculos, se realiza muestreo compuesto de 5 submuestras. El punto presenta una profundidad total de 24 metros, de los cuales 7,5 metros pertenecen a zona fótica y 16,5 metros a zona afótica. Al momento de la toma de la muestra se presentan condiciones atmosféricas con 72,3% de humedad relativa y una temperatura a punto de rocío de 10,94 °C.

pH: 7,78 unidades; CE: 117,8 $\mu\text{S}/\text{cm}$; OD: 2,94 mg O₂/l.

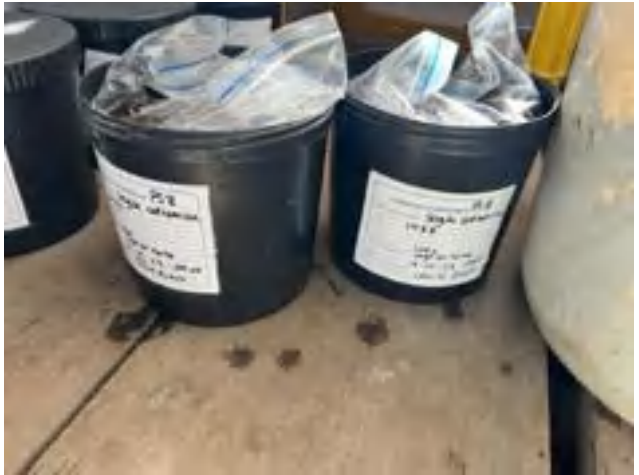
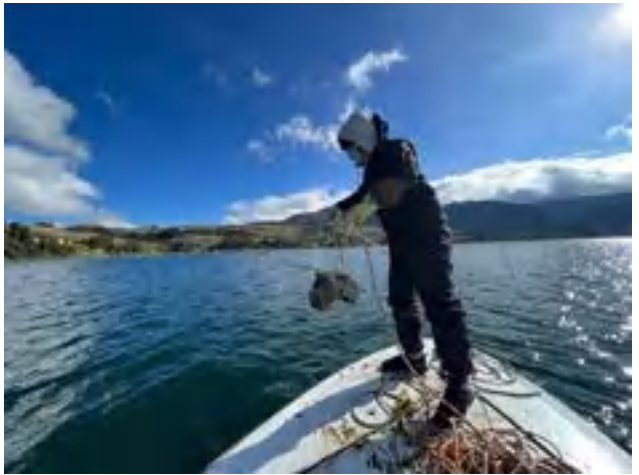
COD. PUNTO	PS8	FOTOGRAFÍAS PUNTO DE MONITOREO
ÁREA DE INFLUENCIA	Lago de Tota	
CUERPO DE AGUA	Lago de Tota

FECHA Y HORA	18 de octubre de 2023 9:00	
ALTURA SOBRE EL NIVEL DEL MAR	3037 m.s.n.m.	
DESCRIPCIÓN/OBSERVACIÓN		
<p>Punto de monitoreo ubicado en el cuerpo léntico del Lago de Tota, en el sector Santa Inés. Con una temperatura del agua de 16,16 °C en promedio y 19,36 °C de aire, se presentaron vientos de 3,9 m/s al momento del muestreo, no se presentan lluvias en días anteriores al muestreo, con nubosidad de 6/8, sedimento de fondo de tipo arcilloso, no se perciben objetos flotantes u obstáculos, se realiza muestreo compuesto de 5 submuestras. El punto presenta una profundidad total de 27 metros, de los cuales 7,1 metros pertenecen a zona fótica y 19,9 metros a zona afótica. Al momento de la toma de la muestra se presentan condiciones atmosféricas con 65,6% de humedad relativa y una temperatura a punto de rocío de 12,72 °C.</p> <p>Los parámetros tomados in situ se relacionan a continuación: pH:6,77 unidades; CE: 115,6 µS/cm; OD:1,97 mg O₂/l.</p>

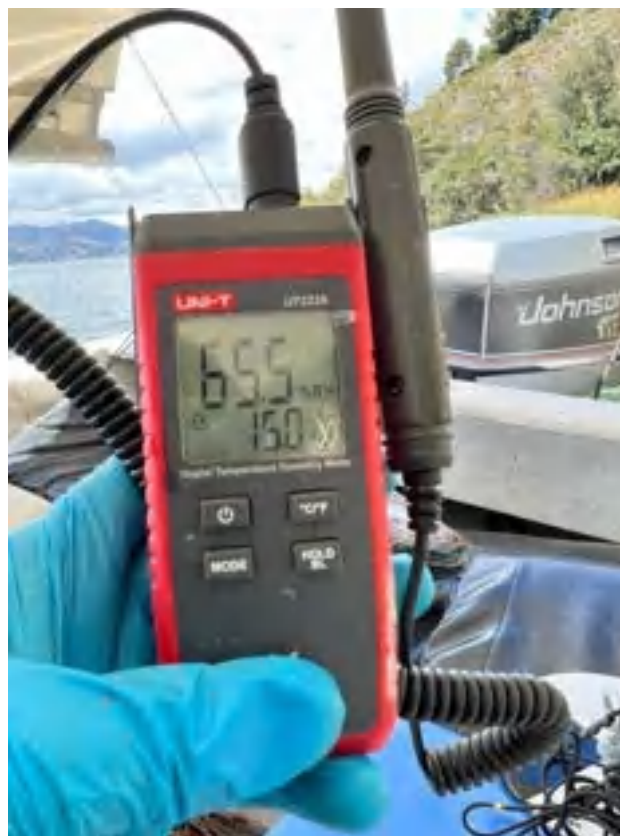
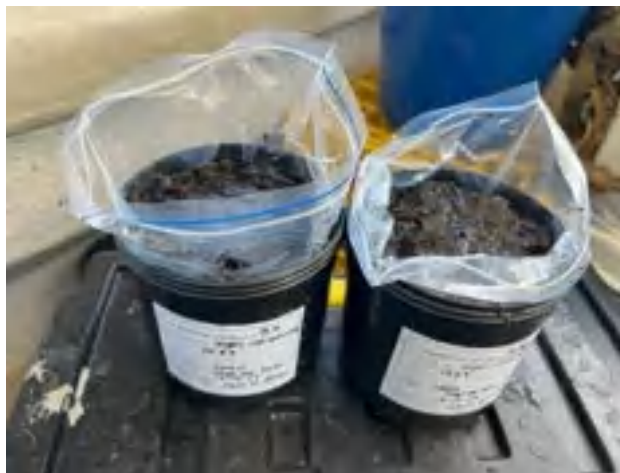
FOTOGRAFÍAS PUNTO DE MONITOREO

Punto de monitoreo ubicado en el cuerpo léntico del Lago de Tota, ubicado cerca a la isla San Pedro y a criadero de truchas sector Hatolaguna. Con una temperatura del agua de 13,24°C en promedio y 16,14 °C de aire, se presentaron vientos de 0,8 m/s al momento del muestreo, no se presentan lluvias en días anteriores al muestreo, con nubosidad de 2/8, sedimento de fondo de tipo arcilloso, no se perciben objetos flotantes u obstáculos, se realiza muestreo compuesto de 5 submuestras. El punto presenta una profundidad total de 42 metros, de los cuales 7,3 metros pertenecen a zona fótica y 34,7 metros a zona afótica. Al momento de la toma de la muestra se presentan condiciones atmosféricas con 65,6% de humedad relativa y una temperatura a punto de rocío de 9,64 °C.

pH: 8,31 unidades; CE: 115 μ S/cm; OD: 1,34 mg O₂/l.

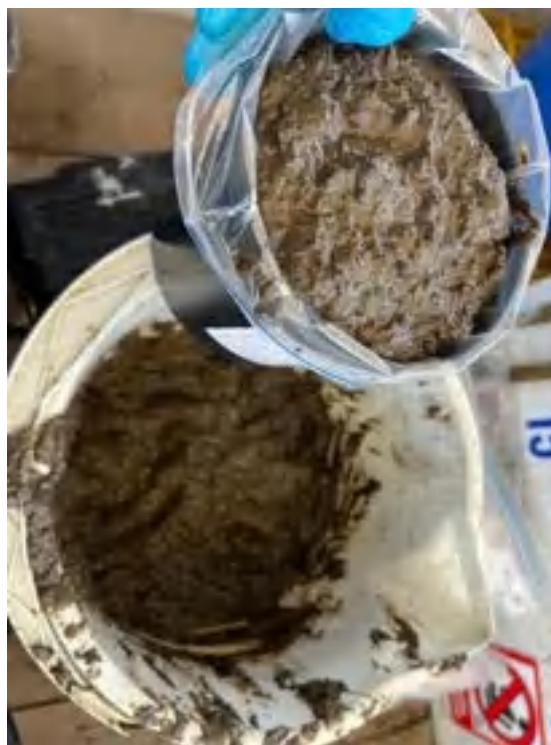
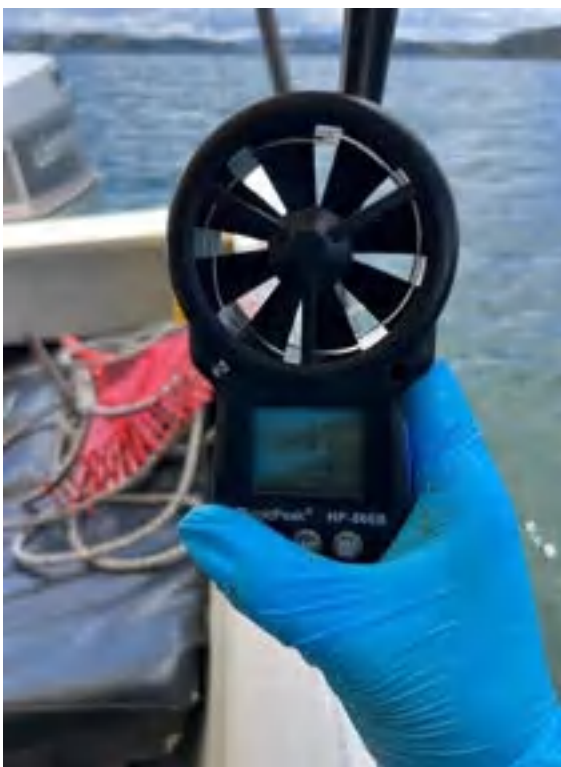
FOTOGRAFÍAS PUNTO DE MONITOREO

COD. PUNTO	PS10
ÁREA DE INFLUENCIA	Lago de Tota
CUERPO DE AGUA	Lago de Tota
UBICACIÓN	Aquitania, Boyacá
COORDENADAS	N: 2173407 E: 5011189
FECHA Y HORA	18 de octubre de 2023 12:00
ALTURA SOBRE EL NIVEL DEL MAR	3038 m.s.n.m.
DESCRIPCIÓN/OBSERVACIÓN	
<p>Punto de monitoreo ubicado en el cuerpo léntico del Lago de Tota, en el sector Hatolaguna. Con una temperatura del agua de 16,03°C en promedio y 18,92 °C de aire, se presentaron vientos de 1,7 m/s al momento del muestreo, no se presentan lluvias en días anteriores al muestreo, con nubosidad de 1/8, sedimento de fondo de tipo arcilloso, no se perciben objetos flotantes u obstáculos, se realiza muestreo compuesto de 5 submuestras. El punto presenta una profundidad total de 35 metros, de los cuales 7,5 metros pertenecen a zona fótica y 27,5 metros a zona afótica. Al momento de la toma de la muestra se presentan condiciones atmosféricas con 69,4% de humedad relativa y una temperatura a punto de rocío de 13,16°C.</p> <p>Los parámetros tomados in situ se relacionan a continuación:</p> <p>pH: 8,26 unidades; CE: 115,2 μS/cm; OD: 1,46 mg O₂/l.</p>

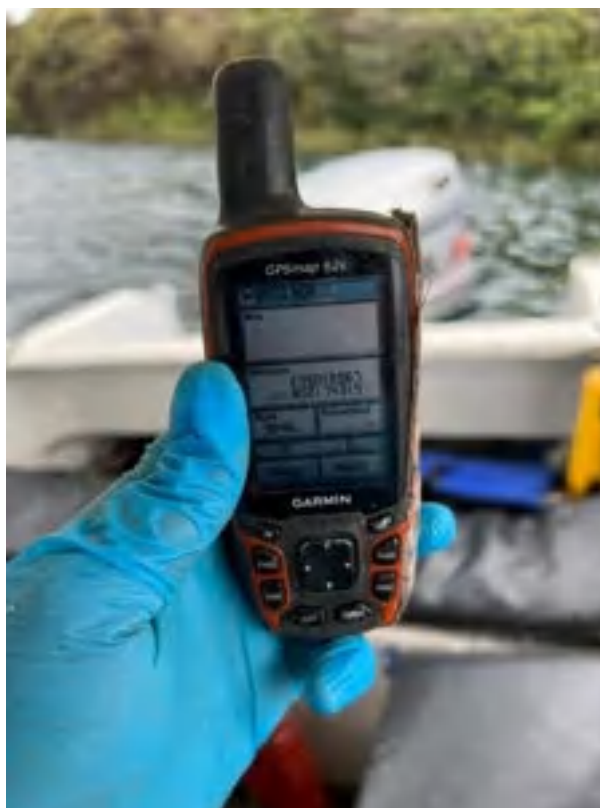
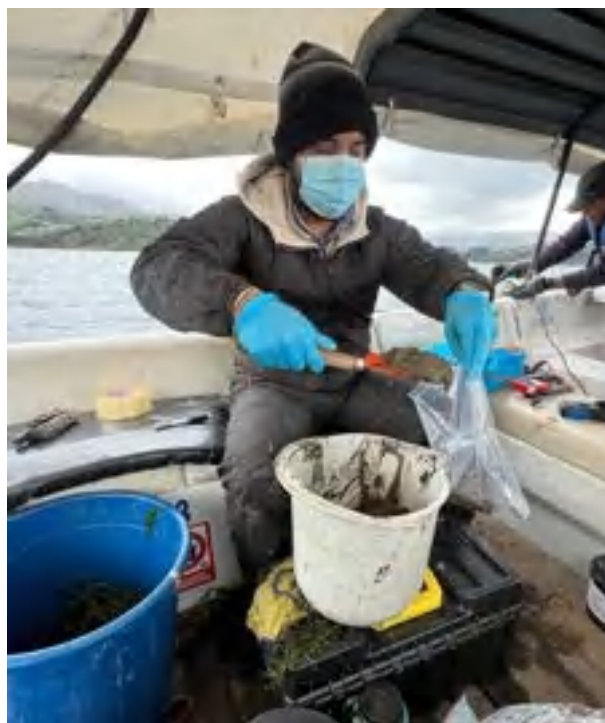
FOTOGRAFÍAS PUNTO DE MONITOREO

COD. PUNTO	PS11
ÁREA DE INFLUENCIA	Lago de Tota
CUERPO DE AGUA	Lago de Tota
UBICACIÓN	Aquitania, Boyacá
COORDENADAS	N:2174329 E:5010080
FECHA Y HORA	19 de octubre de 2023 14:00
ALTURA SOBRE EL NIVEL DEL MAR	3038 m.s.n.m.
DESCRIPCIÓN/OBSERVACIÓN	
<p>Punto de monitoreo ubicado en el cuerpo léntico del Lago de Tota, cerca de la Isla Santa Helena, sector Hatolaguna. Con una temperatura del agua de 14,27 °C en promedio y 17,02 °C de aire, se presentaron vientos de 1,7 m/s al momento del muestreo, no se presentan lluvias en días anteriores al muestreo, con nubosidad de 1/8, sedimento de fondo de tipo arcilloso, no se perciben objetos flotantes u obstáculos, se realiza muestreo compuesto de 5 submuestras. El punto presenta una profundidad total de 35 metros, de los cuales 7,5 metros pertenecen a zona fótica y 27,5 metros a zona afótica. Al momento de la toma de la muestra se presentan condiciones atmosféricas con 69,4% de humedad relativa y una temperatura a punto de rocío de 11,34 °C. Los parámetros tomados in situ se relacionan a continuación:</p> <p>pH: 8,31 unidades; CE: 115,6 µS/cm; OD: 2,74 mg O₂/l.</p>

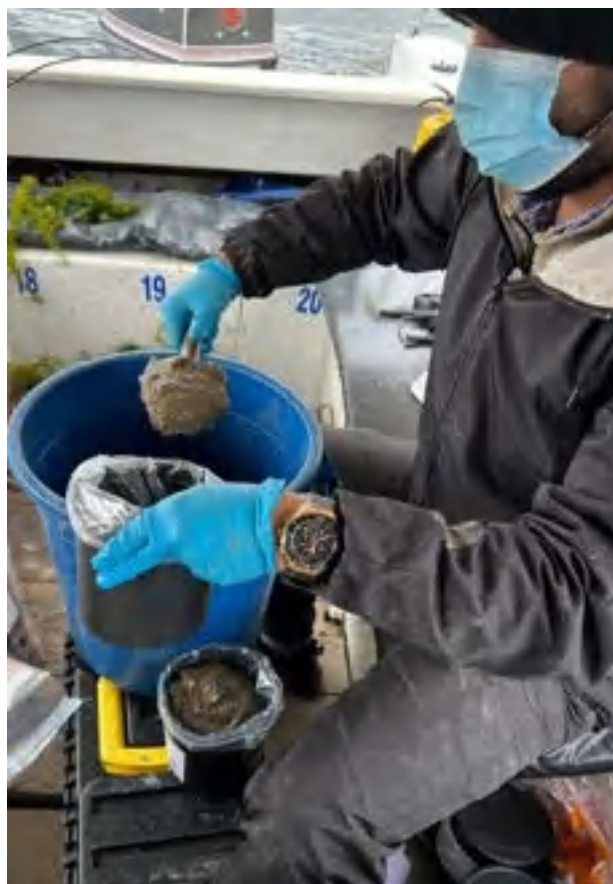
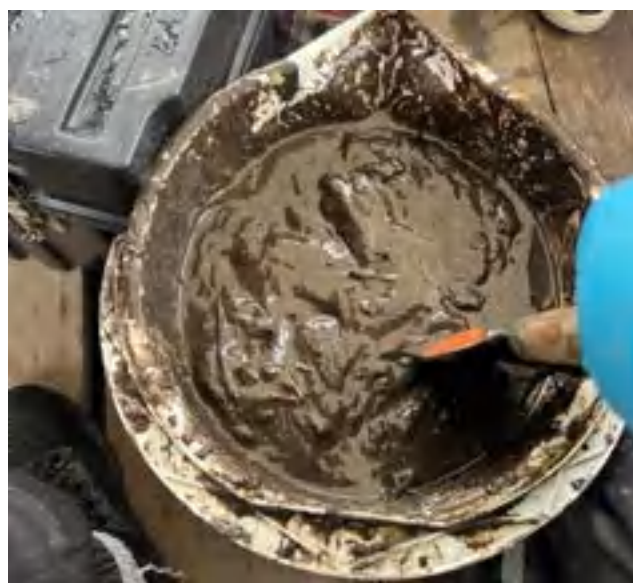
FOTOGRAFÍAS PUNTO DE MONITOREO

COD. PUNTO	PS12
ÁREA DE INFLUENCIA	Lago de Tota
CUERPO DE AGUA	Lago de Tota
UBICACIÓN	Cuítiva, Boyacá
COORDENADAS	N: 2175167 E: 5008804
FECHA Y HORA	19 de octubre de 2023 12:00
ALTURA SOBRE EL NIVEL DEL MAR	3038 m.s.n.m.
DESCRIPCIÓN/OBSERVACIÓN	
<p>Punto de monitoreo ubicado en el cuerpo léntico del Lago de Tota, en el sector Llano Alarcón. Con una temperatura del agua de 13,84 °C en promedio y 15,76 °C de aire, se presentaron vientos de 1,4 m/s al momento del muestreo, no se presentan lluvias en días anteriores al muestreo, con nubosidad de 6/8, sedimento de fondo de tipo arcilloso, no se perciben objetos flotantes u obstáculos, se realiza muestreo compuesto de 5 submuestras. El punto presenta una profundidad de 6 metros perteneciente a zona fótica. Al momento de la toma de la muestra se presentan condiciones atmosféricas con 64,5% de humedad relativa y una temperatura a punto de rocío de 9,03°C.</p> <p>Los parámetros tomados in situ se relacionan a continuación:</p> <p>pH: 6,80 unidades; CE: 116,4 µS/cm; OD: 0,86 mg O₂/l.</p>

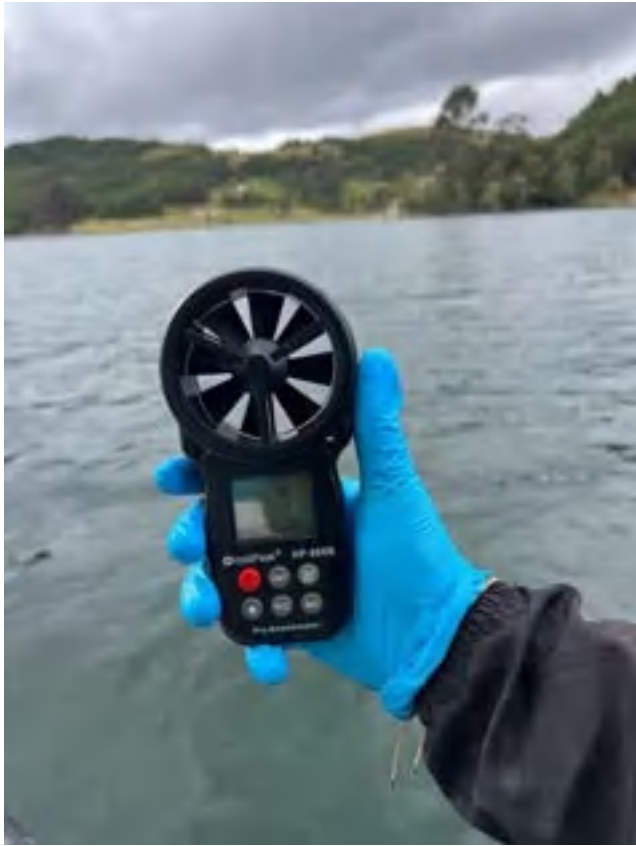
COD. PUNTO	PS13	FOTOGRAFÍAS PUNTO DE MONITOREO
ÁREA DE INFLUENCIA	Lago de Tota	
CUERPO DE AGUA	Lago de Tota

UBICACIÓN	Aquitania, Boyacá	
COORDENADAS	N: 2173182 E: 5008638	 
FECHA Y HORA	19de octubre de 2023 9:00	
ALTURA SOBRE EL NIVEL DEL MAR	3038 m.s.n.m.	
DESCRIPCIÓN/OBSERVACIÓN		
<p>Punto de monitoreo ubicado en el cuerpo léntico del Lago de Tota, en el sector Hatolaguna. Con una temperatura del agua de 12,75°C en promedio y 13,80 °C de aire, se presentaron vientos de 2,2 m/s al momento del muestreo, no se presentan lluvias en días anteriores al muestreo, con nubosidad de 4/8, sedimento de fondo de tipo arcilloso, no se perciben objetos flotantes u obstáculos, se realiza muestreo compuesto de 5 submuestras. El punto presenta una profundidad total de 53 metros, de los cuales 7,4 metros pertenecen a zona fótica y 45,6 metros a zona afótica. Al momento de la toma de la muestra se presentan condiciones atmosféricas con 80,2% de humedad relativa y una temperatura a punto de rocío de 10,42°C.</p> <p>Los parámetros tomados in situ se relacionan a continuación:</p> <p>pH: 6,49unidades; CE: 115,6 µS/cm; OD: 0,62 mg O₂/l.</p>

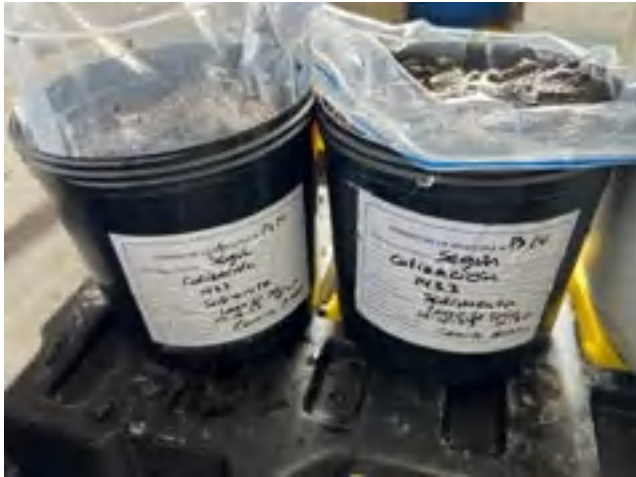
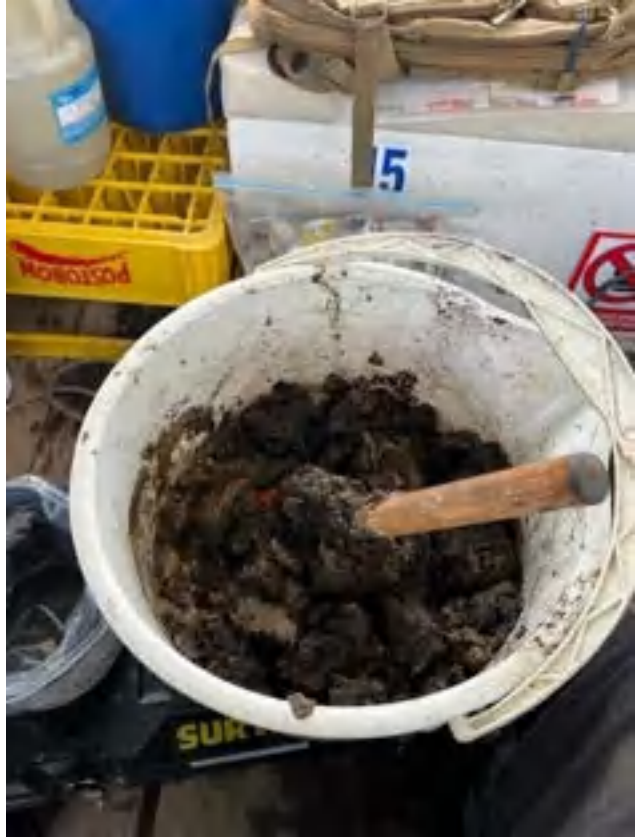
COD. PUNTO	PS14	FOTOGRAFÍAS PUNTO DE MONITOREO

ÁREA DE INFLUENCIA	Lago de Tota	
CUERPO DE AGUA	Lago de Tota	
UBICACIÓN	Cúitiva, Boyacá	
COORDENADAS	N:2172582 E:5005979	
FECHA Y HORA	19 de octubre de 2023 10:30	
ALTURA SOBRE EL NIVEL DEL MAR	3038 m.s.n.m.	
DESCRIPCIÓN/OBSERVACIÓN		
<p>Punto de monitoreo ubicado en el cuerpo léntico del Lago de Tota, en el sector Tunel. Con una temperatura del agua de 14,20 °C en promedio y 16,07 °C de aire, se presentaron vientos de 1,2 m/s al momento del muestreo, no se presentan lluvias en días anteriores al muestreo, con nubosidad de 6/8, sedimento de fondo de tipo arcilloso, no se perciben objetos flotantes u obstáculos, se realiza muestreo compuesto de 5 submuestras. El punto presenta una profundidad total de 15 metros, de los cuales 7,8 metros pertenecen a zona fótica y 7,2 metros a zona afótica. Al momento de la toma de la muestra se presentan condiciones atmosféricas con 67,9% de humedad relativa y una temperatura a punto de rocío de 10,1 °C.</p> <p>Los parámetros tomados in situ se relacionan a continuación:</p> <p>pH: 7,26 unidades; CE: 119,4 μS/cm; OD: 1,15 mg O₂/l.</p>

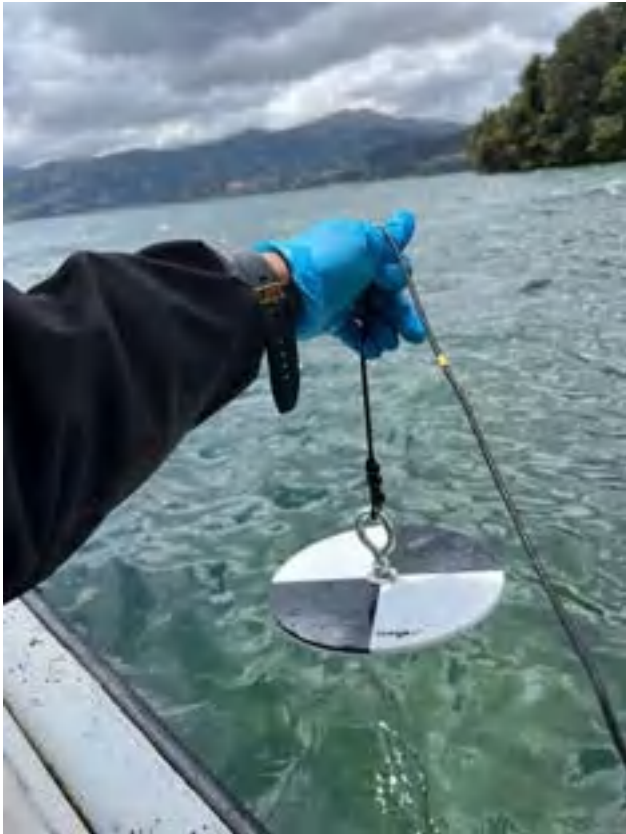
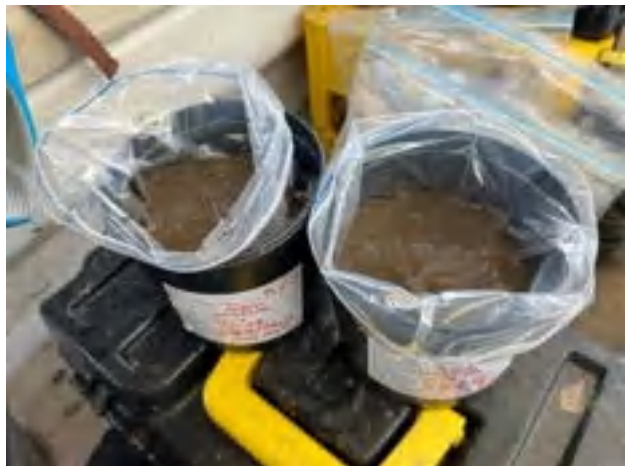
COD. PUNTO	PS15	<p style="text-align: center;">FOTOGRAFÍAS PUNTO DE MONITOREO</p>

ÁREA DE INFLUENCIA	Lago de Tota	
CUERPO DE AGUA	Lago de Tota	
UBICACIÓN	Tota, Boyacá	
COORDENADAS	N: 2169782 E: 5006033	
FECHA Y HORA	20 de octubre de 2023 9:00	
ALTURA SOBRE EL NIVEL DEL MAR	3037 m.s.n.m.	
DESCRIPCIÓN/OBSERVACIÓN		
<p>Punto de monitoreo ubicado en el cuerpo léntico del Lago de Tota, en el sector Centro. Con una temperatura del agua de 15,22°C en promedio y 17,46 °C de aire, se presentaron vientos de 1,6 m/s al momento del muestreo, no se presentan lluvias en días anteriores al muestreo, con nubosidad de 2/8, sedimento de fondo de tipo arcilloso, no se perciben objetos flotantes u obstáculos, se realiza muestreo compuesto de 5 submuestras. El punto presenta una profundidad total de 24 metros, de los cuales 7,3 metros pertenecen a zona fótica y 16,7 metros a zona afótica. Al momento de la toma de la muestra se presentan condiciones atmosféricas con 69,5% de humedad relativa y una temperatura a punto de rocío de 11,78 °C.</p> <p>Los parámetros tomados in situ se relacionan a continuación:</p> <p>pH: 7,59 unidades; CE: 115,6 $\mu\text{S}/\text{cm}$; OD:2,32 mg O₂/l.</p>

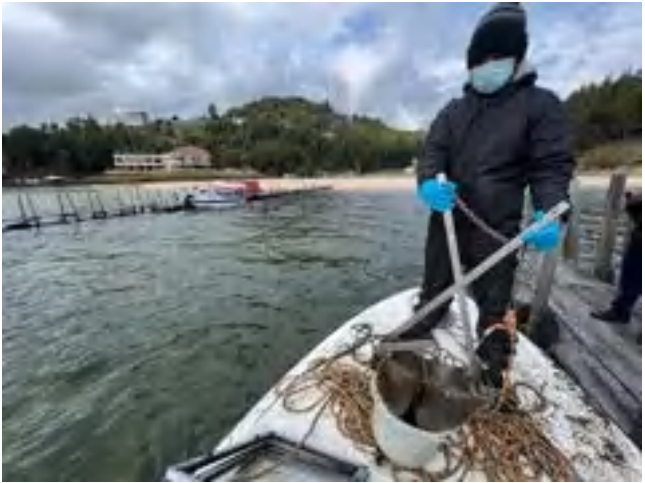
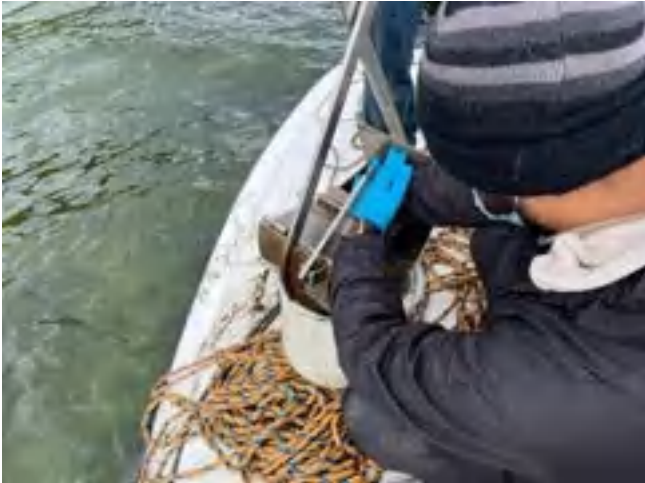
COD. PUNTO	PS16	FOTOGRAFÍAS PUNTO DE MONITOREO
ÁREA DE INFLUENCIA	Lago de Tota	
CUERPO DE AGUA	Lago de Tota

FECHA Y HORA	21 de octubre de 2023 9:00	
ALTURA SOBRE EL NIVEL DEL MAR	3036 m.s.n.m.	
DESCRIPCIÓN/OBSERVACIÓN		
<p>Punto de monitoreo ubicado en el cuerpo léntico del Lago de Tota, cerca de Playa Blanca en el sector de mismo nombre. Con una temperatura del agua de 16,42°C en promedio y 18,70 °C de aire, se presentaron vientos de 2,3 m/s al momento del muestreo, no se presentan lluvias en días anteriores al muestreo, con nubosidad de 2/8, sedimento de fondo de tipo arenoso, no se perciben objetos flotantes u obstáculos, se realiza muestreo compuesto de 5 submuestras. El punto presenta una profundidad de 5 metros perteneciente a zona fótica. Al momento de la toma de la muestra se presentan condiciones atmosféricas con 70,8% de humedad relativa y una temperatura a punto de rocío de 13,26°C.</p> <p>Los parámetros tomados in situ se relacionan a continuación:</p> <p>pH: 8,98 unidades; CE: 113,8 µS/cm; OD:3,82 mg O₂/l.</p>

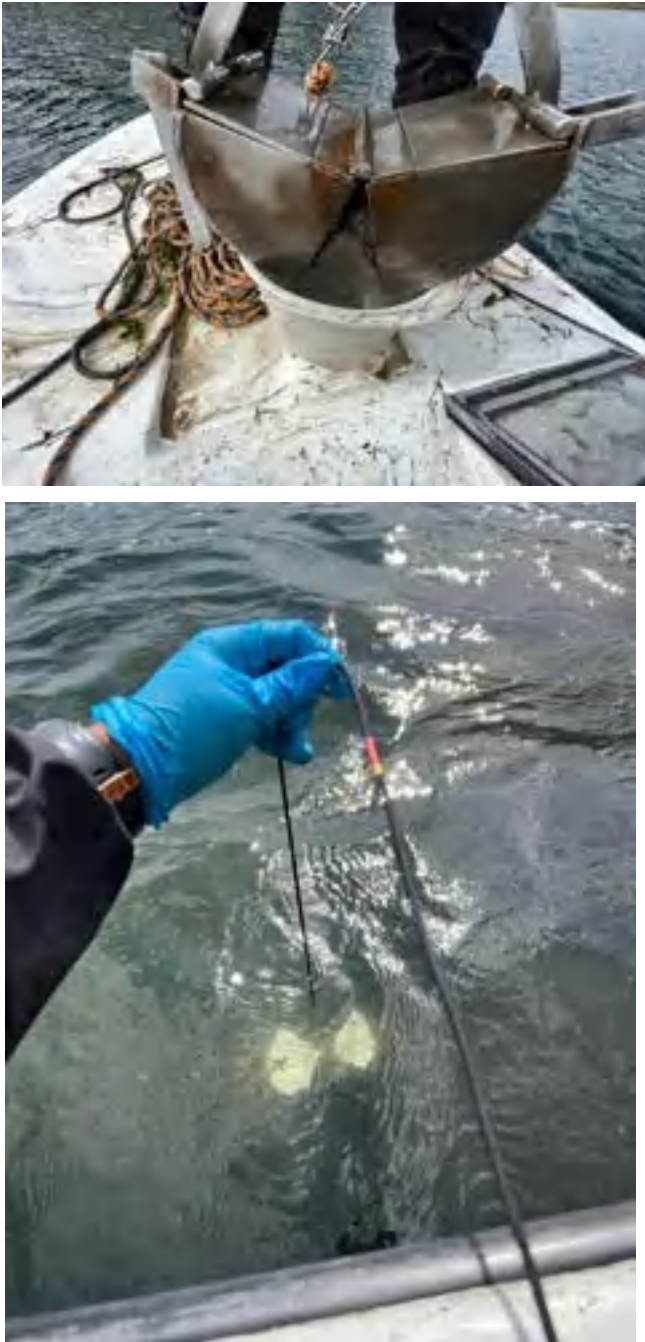
COD. PUNTO	PS17	FOTOGRAFÍAS PUNTO DE MONITOREO

ÁREA DE INFLUENCIA	Lago de Tota	
CUERPO DE AGUA	Lago de Tota	
UBICACIÓN	Aquitania, Boyacá	
COORDENADAS	N: 2165364 E: 5005256	
FECHA Y HORA	21 de octubre de 2023 10:30	
ALTURA SOBRE EL NIVEL DEL MAR	3038 m.s.n.m.	
DESCRIPCIÓN/OBSERVACIÓN		
<p>Punto de monitoreo ubicado en el cuerpo léntico del Lago de Tota, en el sector Playa Blanca. Con una temperatura del agua de 16,77 °C en promedio y 18,42 °C de aire, se presentaron vientos de 2 m/s al momento del muestreo, no se presentan lluvias en días anteriores al muestreo, con nubosidad de 1/8, sedimento de fondo de tipo arcilloso, no se perciben objetos flotantes u obstáculos, se realiza muestreo compuesto de 5 submuestras. El punto presenta una profundidad total de 17 metros, de los cuales 7,5 metros pertenecen a zona fótica y 9,5 metros a zona afótica. Al momento de la toma de la muestra se presentan condiciones atmosféricas con 70,1% de humedad relativa y una temperatura a punto de rocío de 12,84 °C.</p> <p>Los parámetros tomados in situ se relacionan a continuación:</p> <p>pH: 8,45 unidades; CE: 114,4 $\mu\text{S}/\text{cm}$; OD: 2,64 mg O₂/l.</p>

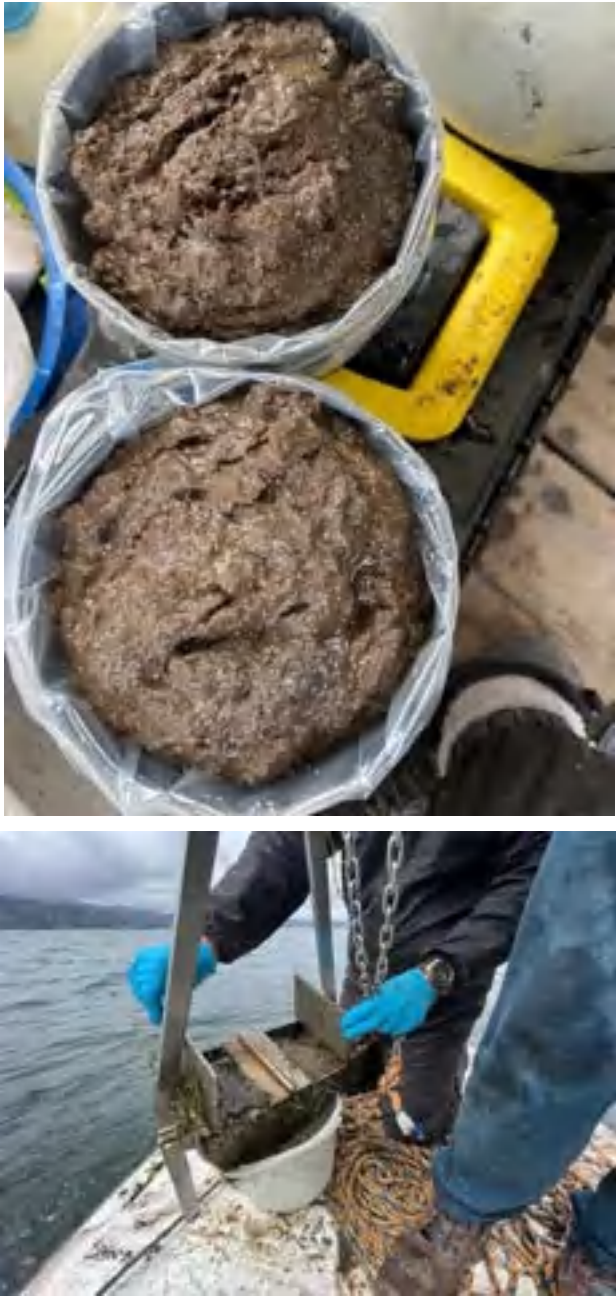
COD. PUNTO	PS18	FOTOGRAFÍAS PUNTO DE MONITOREO

ÁREA DE INFLUENCIA	Lago de Tota	
CUERPO DE AGUA	Lago de Tota	
UBICACIÓN	Aquitania, Boyacá	
COORDENADAS	N: 2166864 E: 5008354	
FECHA Y HORA	21 de octubre de 2023 13:00	
ALTURA SOBRE EL NIVEL DEL MAR	3037 m.s.n.m.	
DESCRIPCIÓN/OBSERVACIÓN		
<p>Punto de monitoreo ubicado en el cuerpo léntico del Lago de Tota, en el sector Herradura. Con una temperatura del agua de 13,30°C en promedio y 15,42 °C de aire, se presentaron vientos de 3,7 m/s al momento del muestreo, no se presentan lluvias en días anteriores al muestreo, con nubosidad de 3/8, sedimento de fondo de tipo arcilloso, no se perciben objetos flotantes u obstáculos, se realiza muestreo compuesto de 5 submuestras. El punto presenta una profundidad total de 26 metros, de los cuales 7,4 metros pertenecen a zona fótica y 18,6 metros a zona afótica. Al momento de la toma de la muestra se presentan condiciones atmosféricas con 72,7% de humedad relativa y una temperatura a punto de rocío de 10,5 °C.</p> <p>Los parámetros tomados in situ se relacionan a continuación:</p> <p>pH: 7,64 unidades; CE: 115,2 $\mu\text{S}/\text{cm}$; OD: 2,61 mg O₂/l.</p>

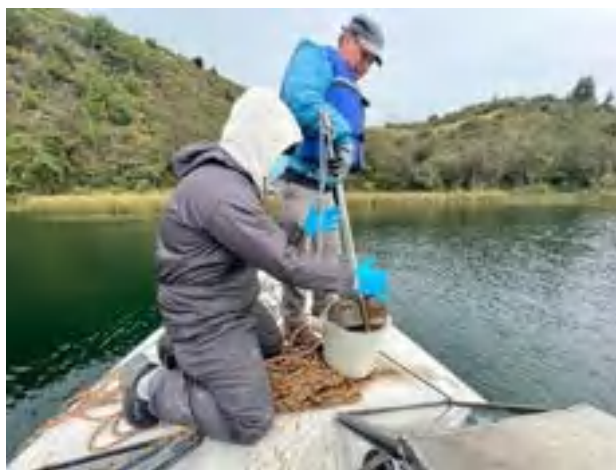
FOTOGRAFÍAS PUNTO DE MONITOREO

COD. PUNTO	PS19
ÁREA DE INFLUENCIA	Lago de Tota
CUERPO DE AGUA	Lago de Tota
UBICACIÓN	Aquitania, Boyacá
COORDENADAS	N: 2168311 E: 5009265
FECHA Y HORA	22 de octubre de 2023 9:00
ALTURA SOBRE EL NIVEL DEL MAR	3038 m.s.n.m.
DESCRIPCIÓN/OBSERVACIÓN	
<p>Punto de monitoreo ubicado en el cuerpo léntico del Lago de Tota, en el sector centro. Con una temperatura del agua de 12,75°C en promedio y 14,80 °C de aire, se presentaron vientos de 2,1 m/s al momento del muestreo, no se presentan lluvias en días anteriores al muestreo, con nubosidad de 2/8, sedimento de fondo de tipo arcilloso, no se perciben objetos flotantes u obstáculos, se realiza muestreo compuesto de 5 submuestras. El punto presenta una profundidad de 7,5 metros perteneciente a zona fótica. Al momento de la toma de la muestra se presentan condiciones atmosféricas con 81,4% de humedad relativa y una temperatura a punto de rocío de 11,62 °C.</p> <p>Los parámetros tomados in situ se relacionan a continuación:</p> <p>pH: 8,47 unidades; CE: 114,6 µS/cm; OD: 3,23 mg O₂/l.</p>

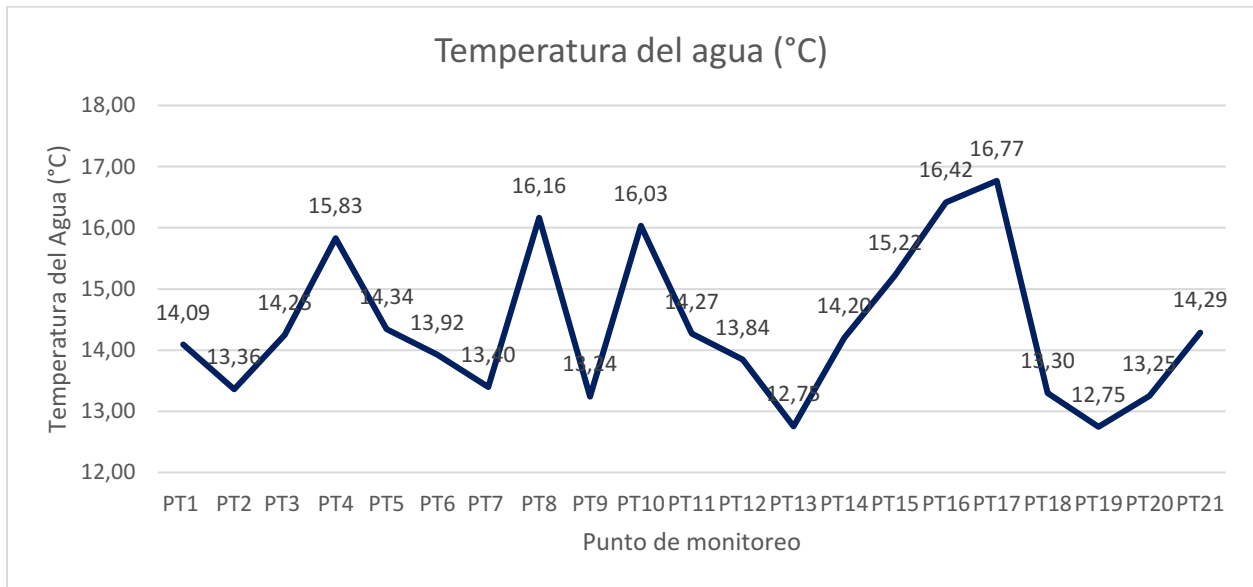
- **TEMPERATURA DEL AGUA (°C)**

En la anterior gráfica se relaciona el comportamiento de la temperatura del agua en el cuerpo de agua léntico del Lago de Tota. Los valores registrados están condicionados al día y a la hora del monitoreo. Se puede observar que el valor más alto de temperatura se presentó en el punto PS17 monitoreado el 21 de octubre a las 10:30 con 16,77 (°C), también se logra identificar el punto más bajo que corresponde a PS13 monitoreado el 19 de octubre a las 09:00 con un valor de 12,75 (°C).

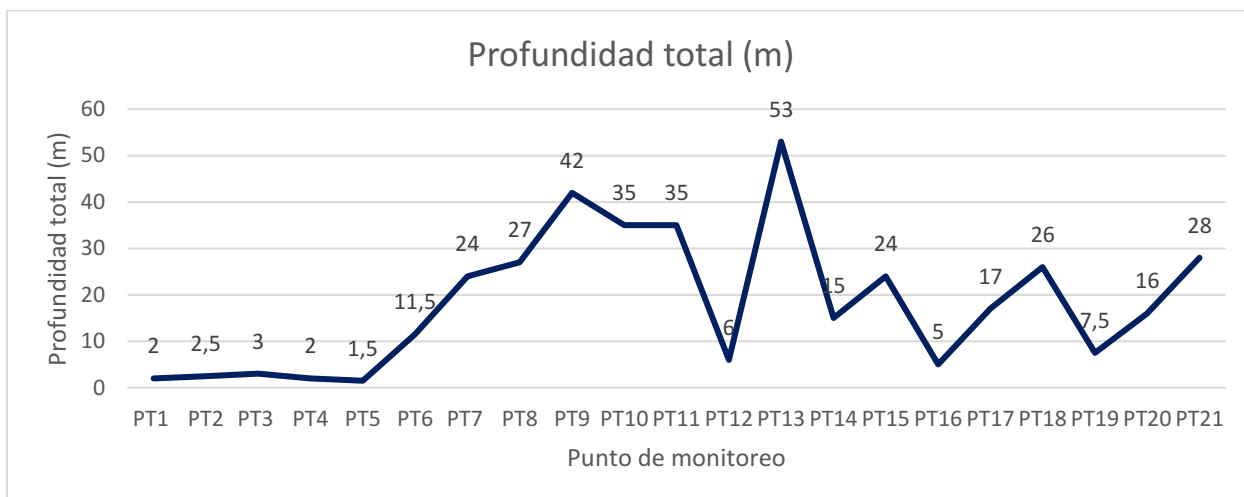
- **Profundidad (m)**

La figura anterior permite evidenciar la profundidad de los puntos monitoreados en el lago de Tota, el punto con mayor profundidad es el PS13 con 53m y el más bajo el PS5 con 1,5m.
